**4<sup>ème</sup> campagne de fouilles archéologiques en Istrie (Croatie) réalisée sur les sites de l'église Saint-Simon, de la basilique à trois nefs, de l'agglomération de Guran et de l'église Sainte-Cécile.**

Jean Terrier, Miljenko Jurkovic et Yvan Matejic

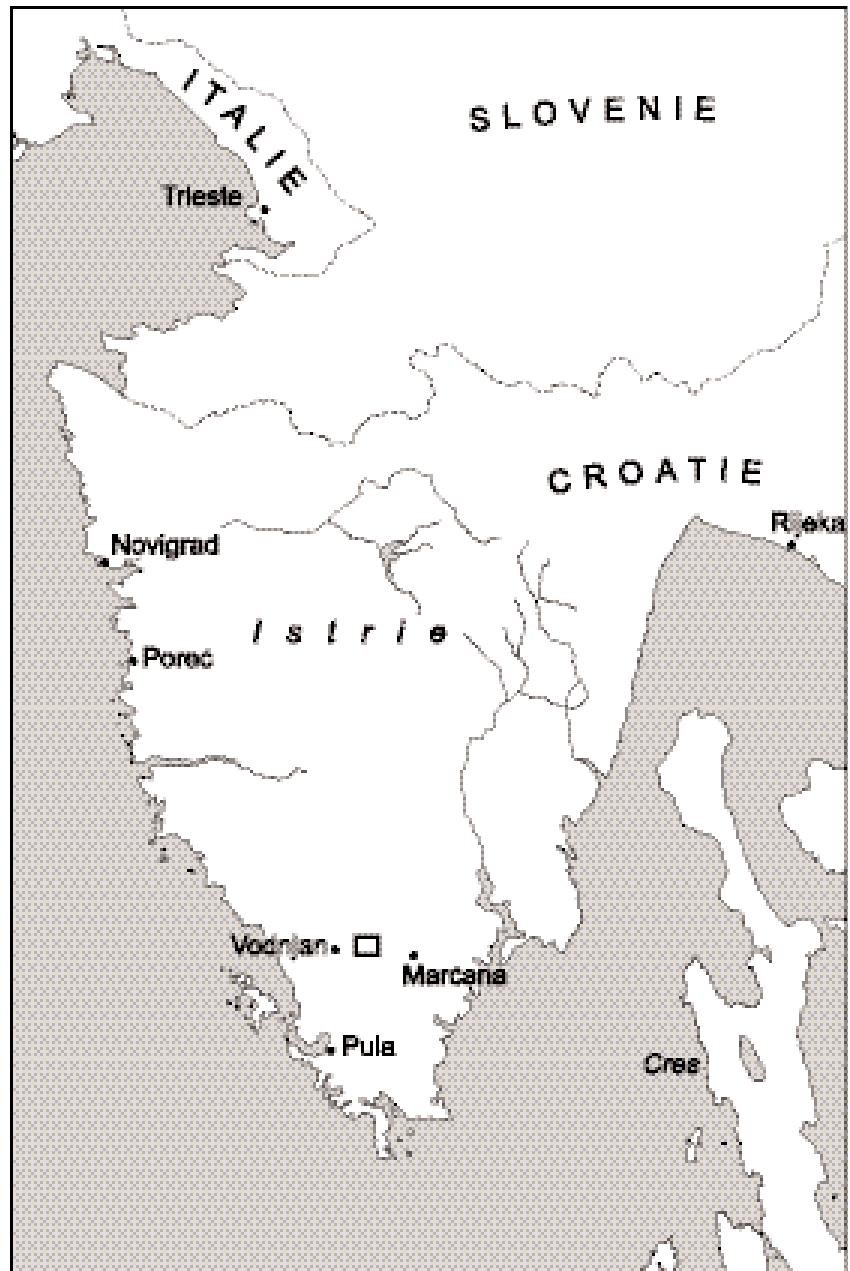
Fig. 1 Carte géographique de l'Istrie avec la position du site de l'ancienne agglomération de Guran localisée entre les villes actuelles de Vodnjan et Marcana (Dessin: Marion Berti).

L'ancienne agglomération de Guran localisée dans le sud de l'Istrie, en Croatie, fait l'objet de fouilles archéologiques depuis plusieurs années<sup>1</sup> (fig. 1). Axée initialement sur l'étude et l'analyse de deux églises dont les ruines furent mises au jour dans la première moitié du 20<sup>e</sup> siècle<sup>2</sup>, cette recherche s'attelle désormais à l'exploration d'un territoire étendu permettant d'intégrer ces édifices religieux dans un contexte élargi (fig. 2).

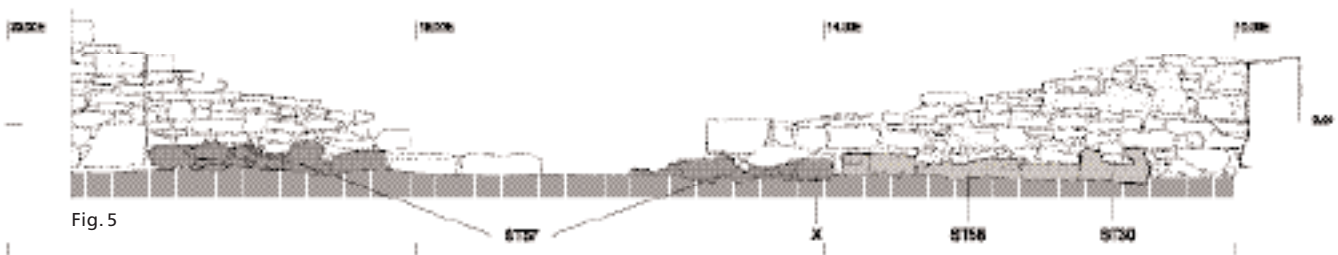
Fig. 5 Eglise Saint-Simon. Relevé détaillé de l'élévation intérieure de la façade sud de l'église actuelle avec les vestiges des deux états de l'édifice antérieur conservés à la base du mur (relevé M. Berti et I. Plan, Service cantonal d'archéologie de Genève).

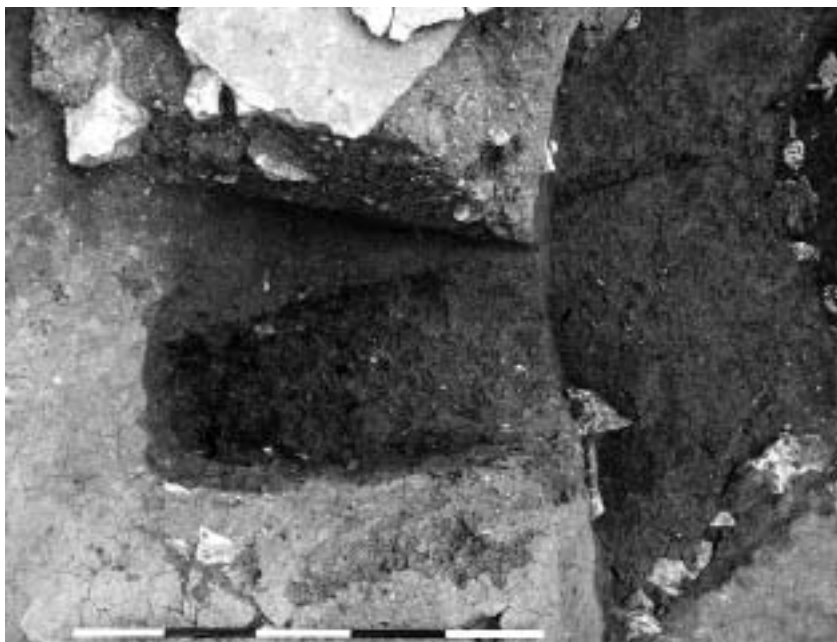
Fig. 6 Eglise Saint-Simon. Empreinte de poutre ou de planche mettant en évidence des structures aménagées avant le second état de l'édifice antérieur (cliché M. Berti).

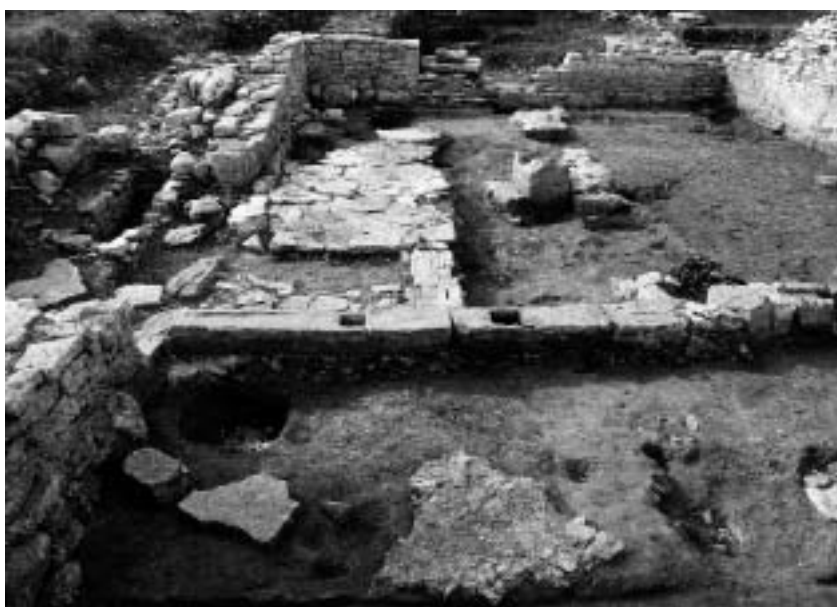
Fig. 7 Eglise Saint-Simon. Edifice antérieur à l'église actuelle vu depuis l'est avec son stylobate de chancel encore en place (cliché M. Berti).

Cette phase II est également illustrée par le comblement de la dépression aménagée dans la terre rouge correspondant à l'arrachement du pavement de l'état antérieur. Ce remblaiement est réalisé à l'aide d'une épaisse couche de destruction (fig. 9) qui ne renfermait aucun objet particulier, hormis quelques fragments de verre ayant pu appartenir à des lampes. Une chape de mortier de quelques centimètres d'épaisseur, conservée par endroits (fig. 4, ST33 et 42), repose directement sur ce remblai. Présentant des parties lisses en surface, elle devait supporter un pavement dont les éléments furent posés sur le mortier encore frais. Le stylobate de chancel (fig. 4, ST17) ainsi qu'une base monolithique (fig. 4, ST18), installés dans ce remblai, appartiennent aux aménagements liturgiques de ce second état. (fig. 7 et 8).

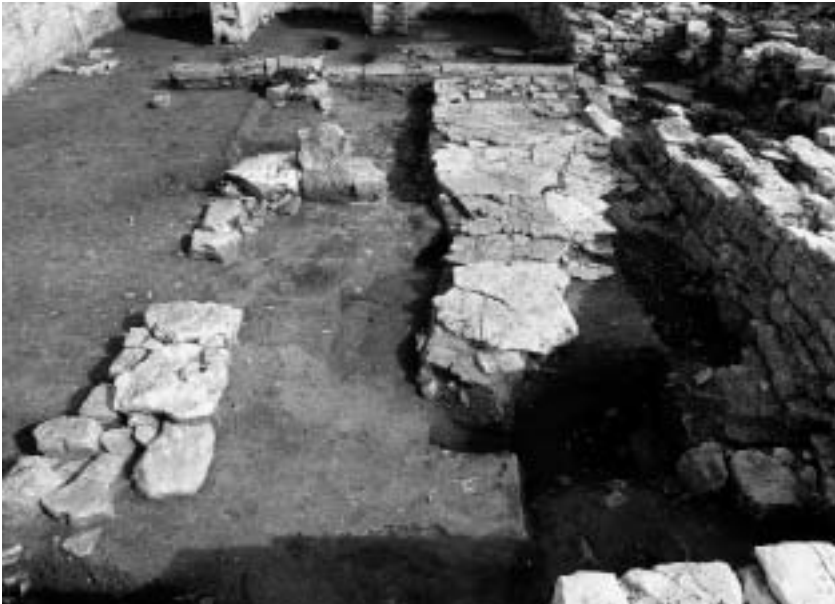
8

**Fig. 8** Eglise Saint-Simon. Edifice antérieur à l'église actuelle vu depuis l'ouest avec les fondations de son mur nord visibles sur la partie gauche du cliché (cliché M. Berti).

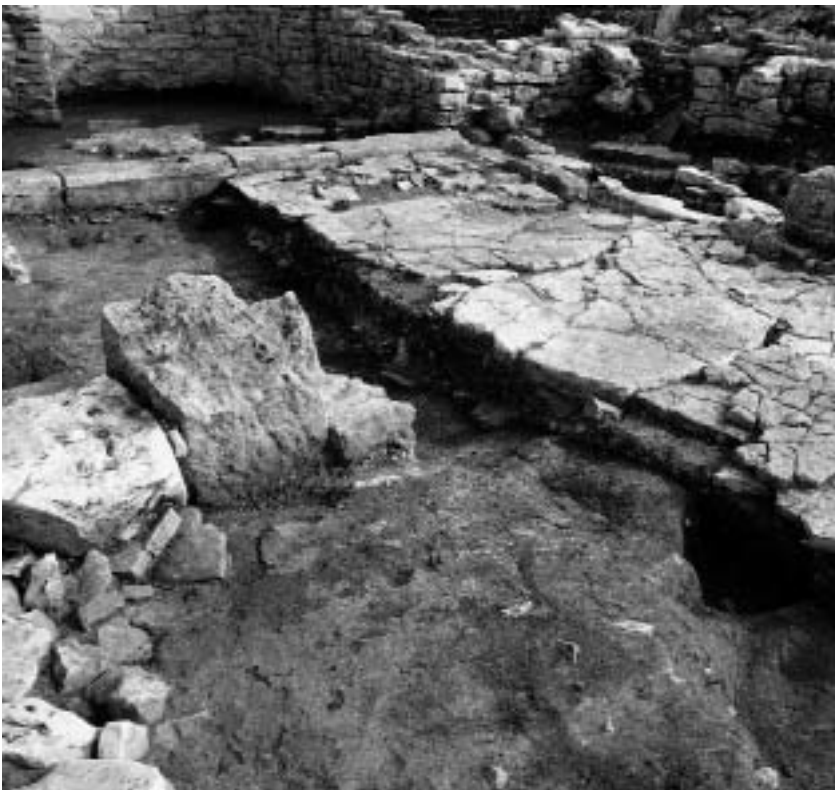
9

**Fig. 9** Eglise Saint-Simon. Coupe réalisée sous le pavement de l'église actuelle qui est posé sur une épaisse couche de destruction correspondant au démantèlement de l'édifice antérieur (cliché M. Berti).

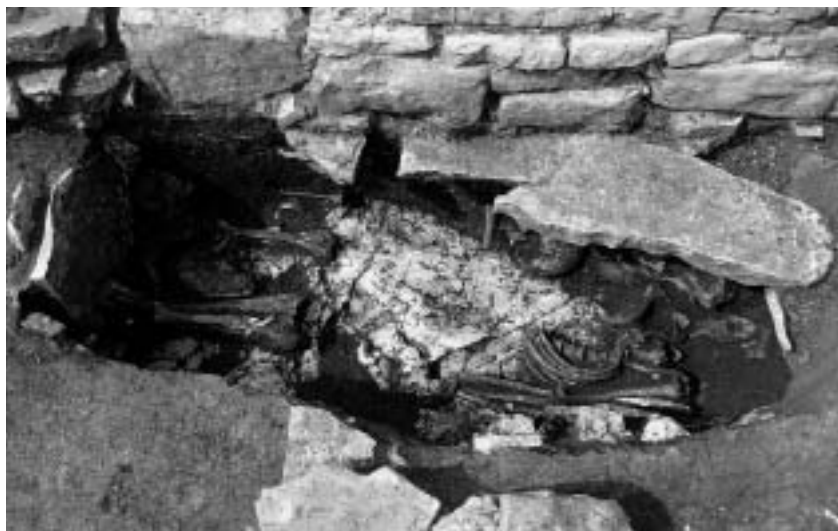
Fig. 10 Eglise Saint-Simon. Sépulture double (T9, voir fig. 4) posée devant la façade de l'édifice antérieur à l'église actuelle (cliché M. Berti).

d'une tombe privilégiée. En effet, nous avons découvert une sépulture double (fig. 4 et 10, T9) aménagée à l'extérieur, contre la façade ouest, à cet endroit précis. Il n'a pas été possible de fouiller complètement cette structure funéraire en partie recouverte par la façade de l'église actuelle. La fosse de cette tombe est creusée dans la terre rouge et est aménagée avec deux dalles verticales dressées à ses extrémités alors que quelques pierres disposées de chant sont encore en place le long de son bord oriental. Un unique fragment de sa dalle de couverture est encore préservé. Cette dernière fut soulevée avant l'édification de l'église actuelle et les squelettes fortement perturbés à cette occasion. Seules les extrémités des membres inférieurs ainsi qu'une partie des cages thoraciques et des membres supérieurs des sujets inhumés sont encore en place. Malheureusement, aucun objet de parure ni aucune monnaie n'ont été récupérés.

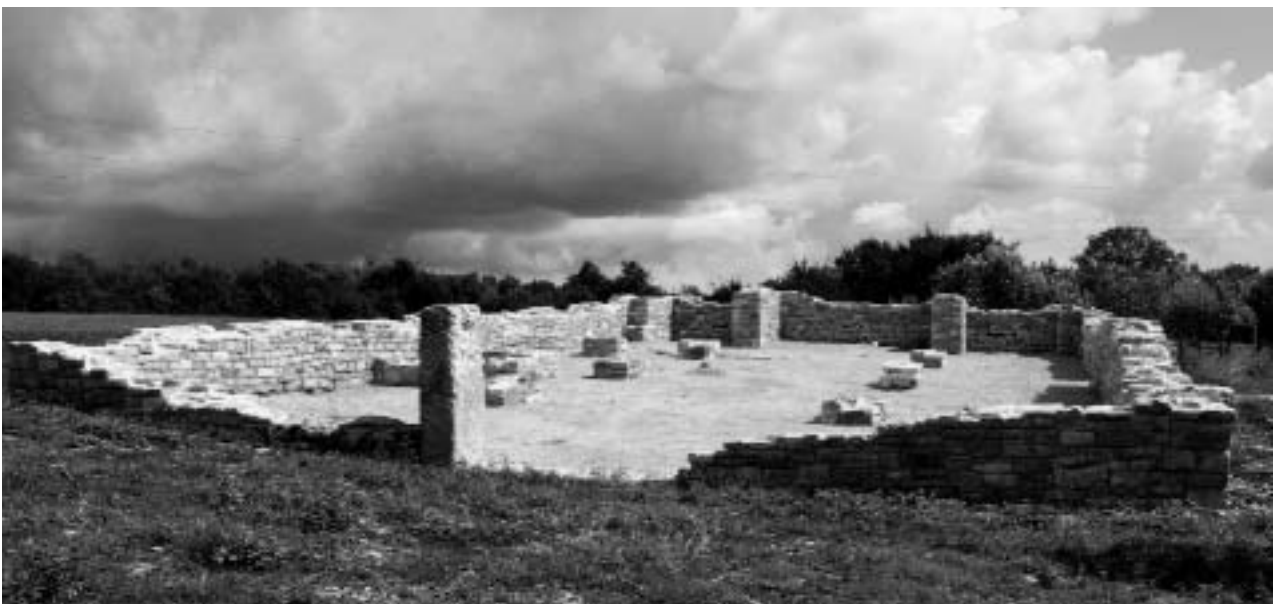
Fig. 12 Basilique à trois nefs. Les vestiges de la basilique à trois nefs après une première campagne de restauration (cliché M. Berti).

Les ultimes investigations archéologiques entreprises sur le site de la basilique chrétienne de Guran furent terminées à la fin de la campagne 2004<sup>12</sup> et une première intervention destinée à la restauration et la conservation des murs de l'église avec protection de leur couronnement a été réalisée à la suite de nos travaux de recherche (fig. 12)<sup>13</sup>. Le pavement a été recouvert d'une épaisse couche de gravillons de calcaire mêlé à du mortier pour assurer son maintien. Aucune indication de l'organisation liturgique comme des différences de matériaux observées dans les revêtements de sol entre le vaisseau central, les bas-côtés ou encore le presbyterium n'a été retenue à ce stade de la mise en valeur de l'église. Ces éléments seront pris en compte au terme de l'étude scientifique de l'ensemble, de même que l'aménagement de l'environnement immédiat de l'édifice avec les soubassements de son clocher et de son annexe sud, les murs

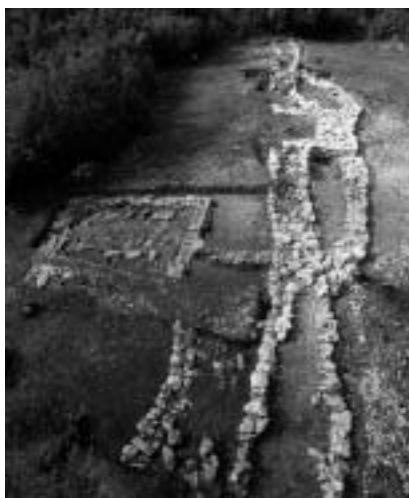
Fig. 13 Agglomération de Guran. Vue générale prise depuis l'est sur l'enceinte avec sa porte monumentale. Les fondations visibles sur la gauche du cliché appartiennent à une première construction découverte à l'intérieur de l'agglomération (cliché M. Berti).

Suite à ces interrogations, la nouvelle campagne d'intervention fut axée sur la mise au jour de la porte monumentale incluant de vastes portions des courtines prolongeant cette ouverture en direction de l'est et de l'ouest (fig. 13 et 14). Parallèlement, des sondages stratigraphiques furent réalisés de part et d'autre de l'enceinte, de façon à établir une chronologie précise des étapes liées à son édification, son utilisation comme son abandon. La datation du matériel céramique récupéré dans les niveaux ainsi dé-

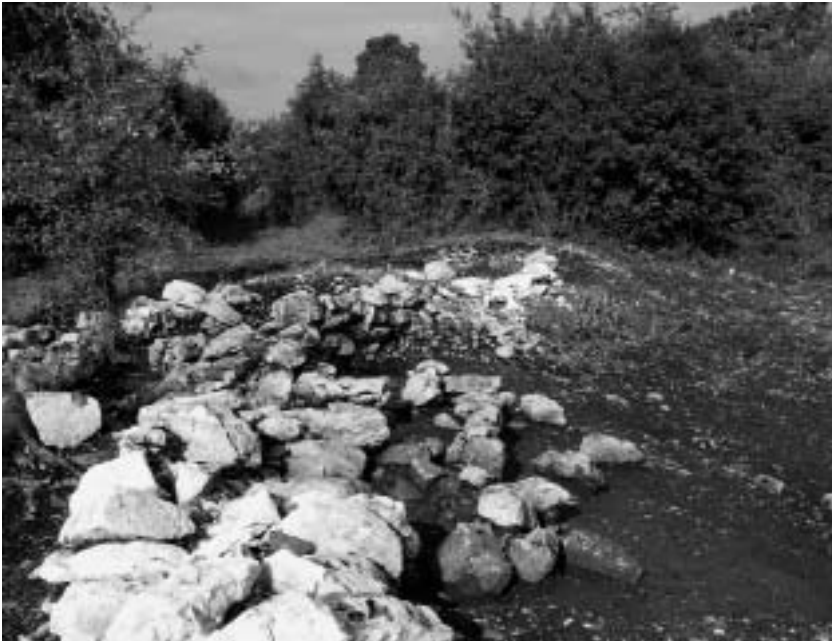
Fig. 15 Agglomération de Guran. Premier dégagement de l'enceinte avec les pierres éboulées correspondant à son abandon. C'est sur l'emplacement de ces pierres éboulées que nous avons effectué un sondage (S1, voir fig. 14 et 16) en relation avec la muraille (cliché M. Berti).

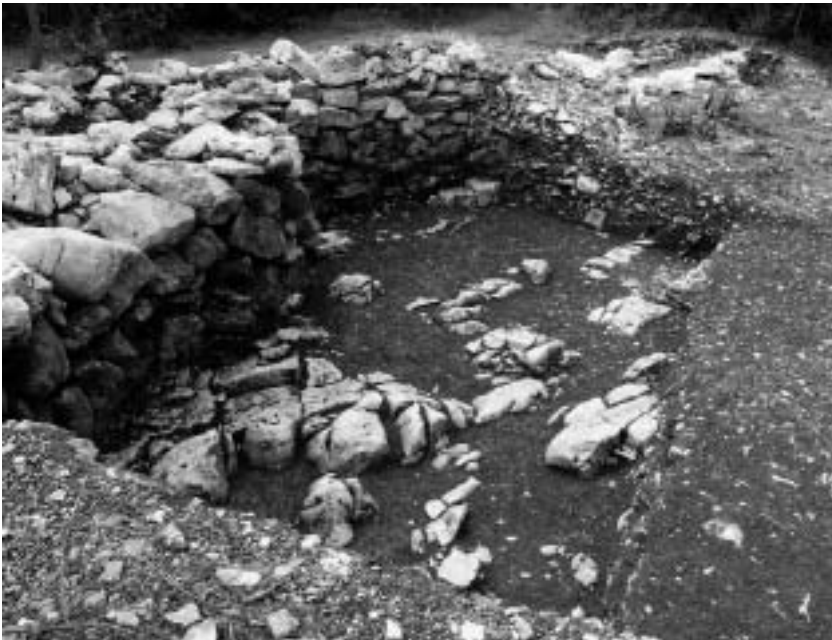
Fig. 16 Agglomération de Guran. Sondage (S1, voir fig. 14 et 15) effectué contre l'enceinte en vue de prélever du matériel et de réaliser une stratigraphie en relation avec les fondations de la muraille (cliché M. Berti).

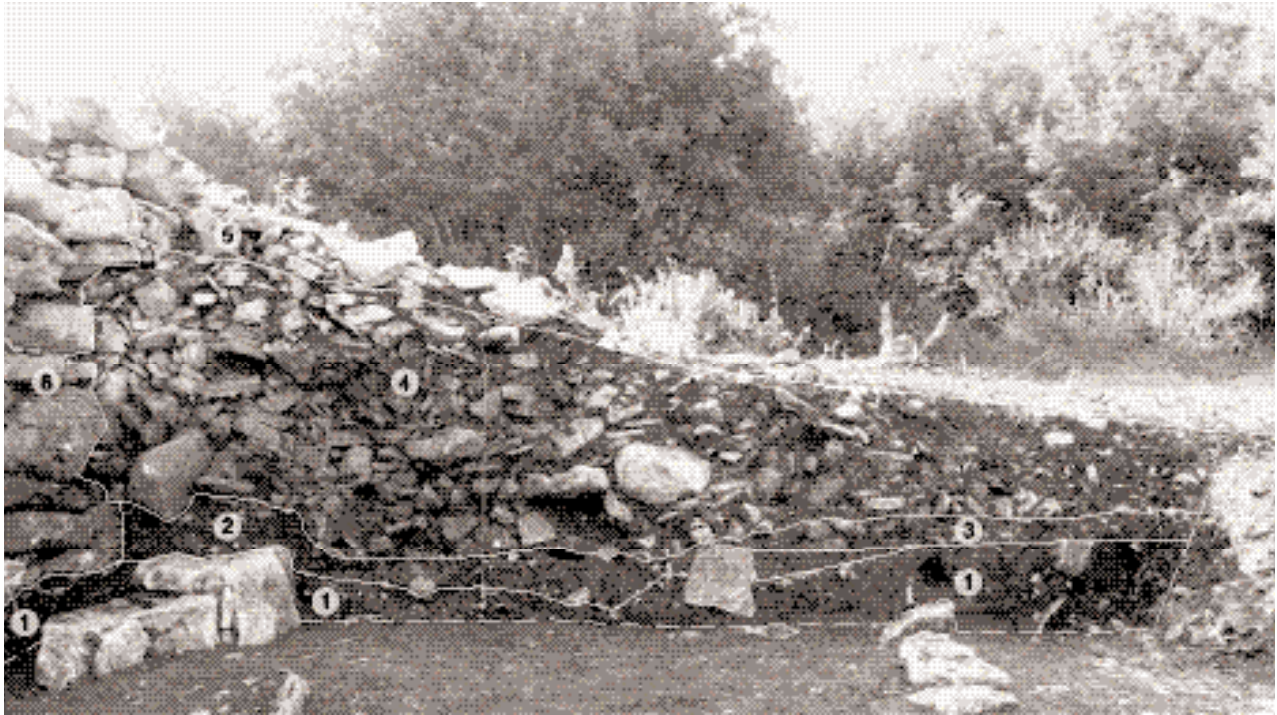
Fig. 17 Agglomération de Guran. Stratigraphie (Strati2, voir fig. 14) réalisée sur le côté ouest du sondage (S1, voir fig. 14). Légende: 1. Terre rouge très fine posée sur le rocher naturel et contenant de nombreux tessons de céramique préhistorique, 2. Terre brun rouge avec quelques cailloux, 3. Terre brun rouge avec petits cailloux et fragments d'argile rubéfiée, 4. Epais remblais de caillasse contenant beaucoup de céramiques fragmentées et d'ossements animaux, 5. Niveau superficiel de cailloux sans aucun matériel, 6. Fondations de l'enceinte (ST6, voir fig. 14) (cliché M. Berti).

Une stratigraphie en relation avec le mur d'enceinte est rapidement mise en place pour tenter de comprendre la genèse et l'utilisation de l'ensemble défensif. Pour cela, nous définissons un vaste carré à l'extérieur (fig. 14, S1) contre ST6 et ST7 et nous effectuons des décapages de 30 centimètres d'épaisseur sur toute la surface du sondage (fig. 15, 16 et 17), livrant une grande quantité de céramique et de faune. Nous échantillonnons ces ossements d'animaux pour effectuer des analyses radiocarbone afin de dater les horizons stratigraphiques en relation avec les fondations de l'enceinte. Les quatre premiers décapages sont réalisés dans un horizon très caillouteux (fig. 17, C4) avant d'atteindre un terrain plus compact (fig. 17, C2 et 3) posé directement sur la terre rouge (fig. 17, C1). Ces quatre décapages fournissent un matériel céramique abondant et homogène (fig. 18) qui ne présente pas d'évolution typologique et s'apparente à celui récupéré dans les niveaux de construction de la basilique<sup>18</sup>. Les trois premiers décapages traversent une couche de caillasse alors que le quatrième concerne un horizon avec une forte densité de cailloux mêlés à un peu de terre (fig. 17, C4). Le fond de ce décapage entame une terre brun rouge plus compacte (fig. 17, C2 et 3) ne contenant que très peu de petites pierres. Enfin, le cinquième et dernier décapage est entièrement réalisé dans la terre rouge très fine (fig. 17, C1) qui ne fournit que de la céramique préhistorique semblable à celle mise au jour dans les niveaux antérieurs à la basilique<sup>19</sup>. Les fondations de la fortification reposent directement sur cet horizon et nous trouvons encore des tessons préhistoriques jusqu'à 30 cm sous la semelle de fon-

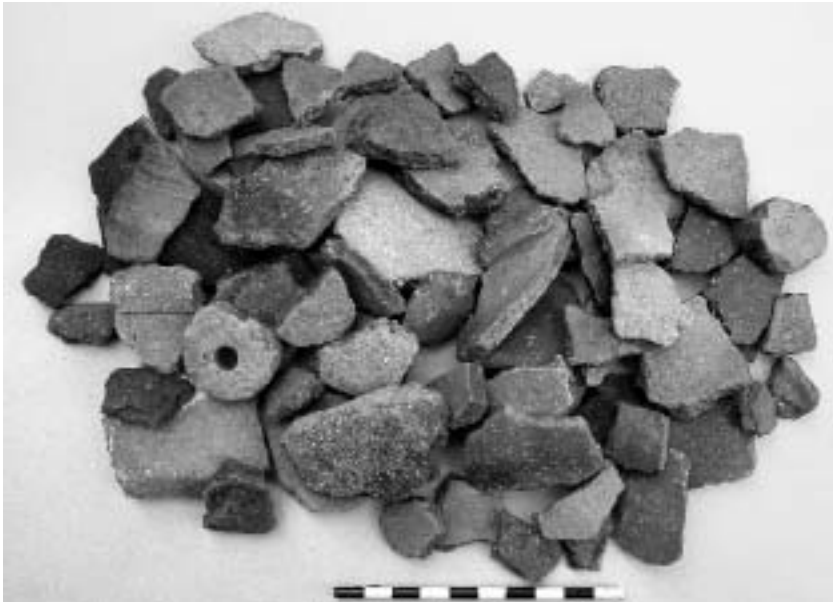
Fig. 18 Agglomération de Guran. Aperçu des nombreux tessons de céramiques découverts dans les remblais posés contre les fondations de l'enceinte (4, fig. 17) (cliché M. Berti).

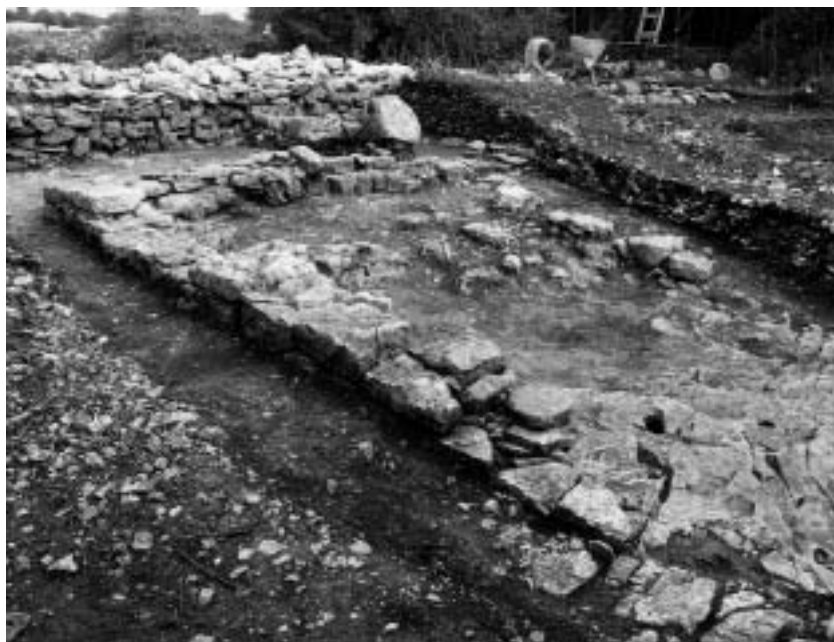
Fig. 19 Agglomération de Guran. Dégagement d'une construction située à l'intérieur de l'agglomération dont on aperçoit l'enceinte sur la gauche et en haut du cliché (cliché M. Berti).

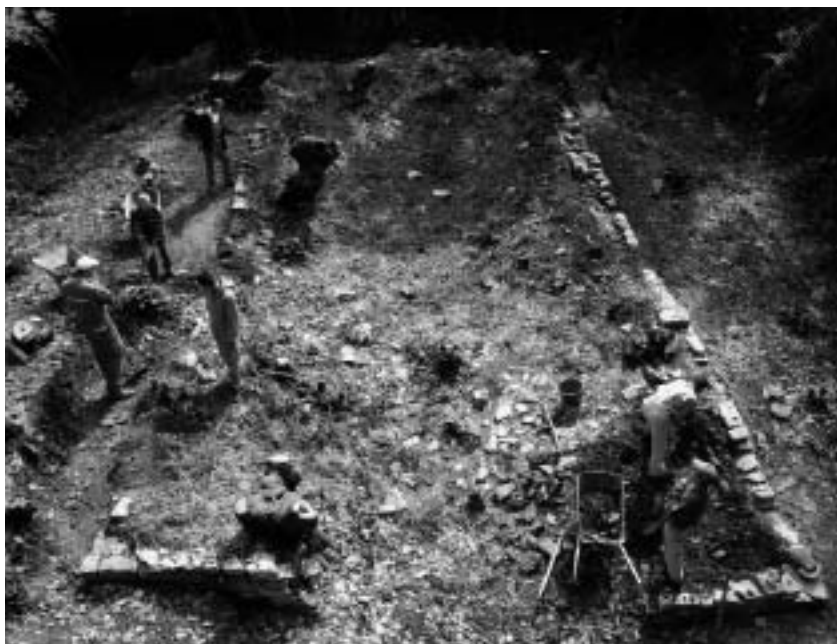
Fig. 22 Eglise Sainte-Cécile. Les murs de l'église en cours de dégagement (cliché M. Berti).

Nous commençons par mettre au jour le parement extérieur du chevet en fouillant le talus posé contre le mur sur environ 40 cm de profondeur. Nous poursuivons cette démarche sur la totalité du pourtour de l'édifice (fig. 22). Le sommet de ce remblai est constitué de destruction mêlée à de la terre ne contenant aucun objet particulier, excepté quelques blocs sculptés. Un fragment de transenne richement décorée (fig. 27) a été récupéré derrière le chevet à 1,50 m de son angle nord-est ainsi que l'angle de la partie inférieure d'une autre transenne, toujours derrière le chevet mais au centre de ce dernier. Plus exceptionnelle fut la découverte d'un fragment d'arcade de pergola

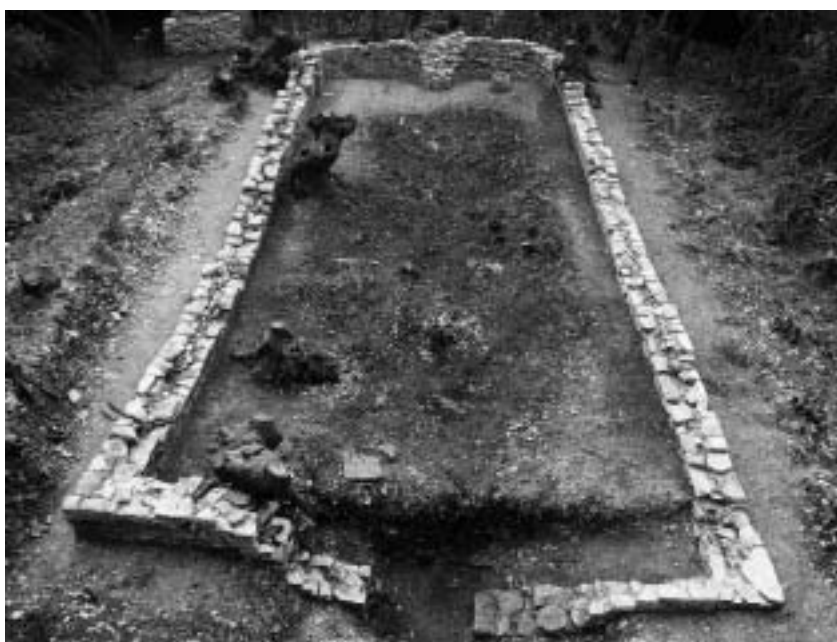
Fig. 23 Eglise Sainte-Cécile. L'ensemble du plan de l'église au terme de cette première campagne de fouilles (cliché M. Berti).

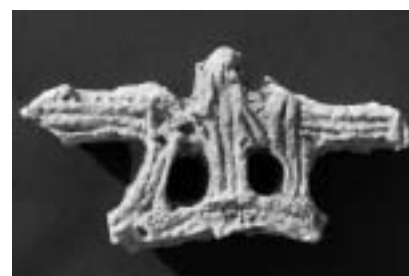
Fig. 27 Eglise Sainte-Cécile. Fragment de transenne découvert derrière le chevet, à l'extérieur de l'église (cliché M. Berti).

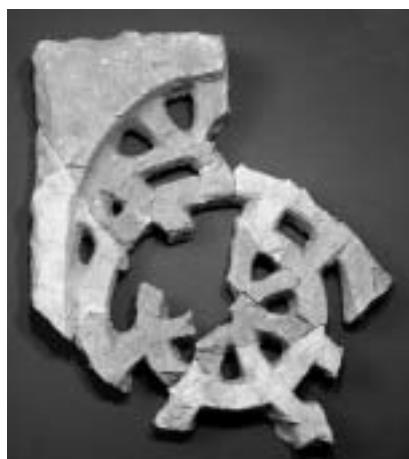
Fig. 28 Eglise Sainte-Cécile. Nombreux fragments de transenne trouvés à l'intérieur de l'abside nord (cliché M. Berti).

L'abside nord présente un plan irrégulier. Sa moitié sud marque un arc de cercle identique à celui de l'abside méridionale alors que sa moitié nord présente un arc plus ouvert formant ainsi un angle avec le mur septentrional de la nef auquel elle est liée. Lequel mur de la nef fait 60 cm de largeur sur une longueur de 1,20 m en direction de l'ouest alors qu'il ne fait plus que 50 cm de largeur jusqu'à son angle avec la façade occidentale (fig. 24). Deux fragments d'une cuve reliquaire monolithique proche de celle de la basilique de Guran ont été retrouvés dans les remblais de la nef, contre le mur nord et vers le milieu de ce dernier. Ils appartenaient peut-être à l'aménagement lié à l'autel de l'abside nord. De nombreux fragments de transenne (fig. 28) ont été

récupérés dans les remblais à l'intérieur de l'abside nord et dans le fond de cette dernière, dans la même situation que ceux trouvés dans l'abside sud. En fait, ces transennes sont de même facture et, bien que l'on ne puisse pas les reconstituer dans leur totalité, elles ornaient sans doute les deux baies des absides.

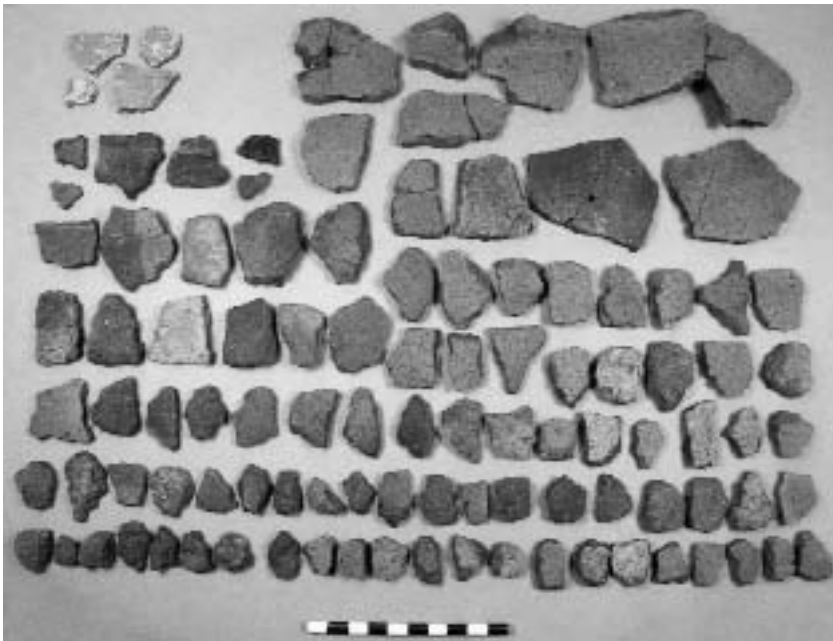
2

Fig.2 Tessons de l'horizon 1 à pâte grossière et coloration brune à rouge orange spécifique

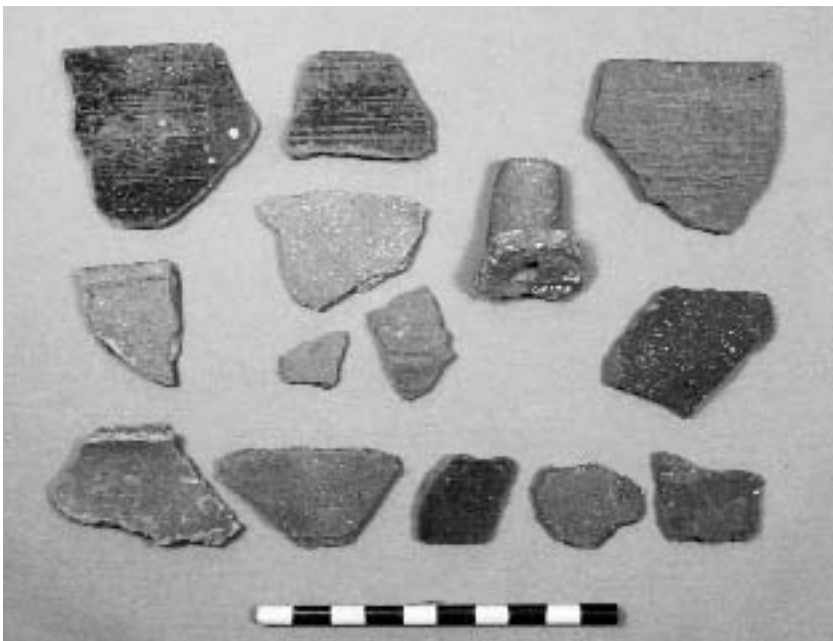
3

Fig.3 Tessons de l'horizon 2: la présence du dégraissant minéral blanc bien visible est à noter.

Si la céramique présente à ce stade est en partie identique à celle du stade précédent (à savoir qu'elle est faite dans une pâte fine à dégraissant minéral blanc plutôt gros, qu'elle est majoritairement tournée et devait remplir un rôle culinaire, voire de stockage), on y voit cependant apparaître une vaisselle de service, tournée, composée d'une pâte et d'un dégraissant très fins. Sa coloration s'exprime en beige clair, beige rosé, rose, orangé. Ce type de vaisselle a en outre bénéficié d'une glaçure plombifère qui la distingue nettement du reste (fig. 4). Les glaçures peuvent être incolores ou colorées.
