La troisième campagne de fouilles archéologiques réalisée en 2004 sur la basilique à trois nefs, l'église Saint-Simon et l'ancienne agglomération de Guran en Istrie (Croatie)

Jean Terrier, Miljenko Jurkovic, Ivan Matejic

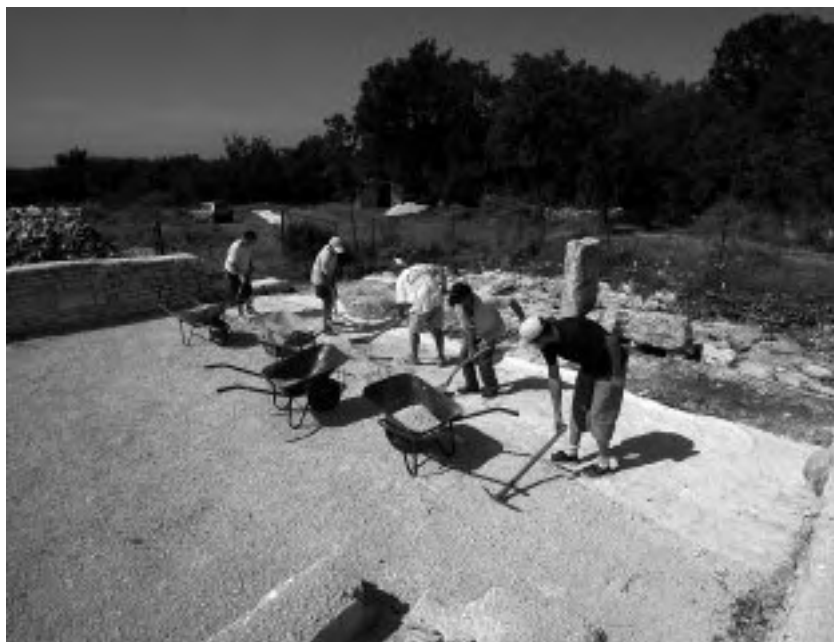
Fig. 3 *Basilique à trois nefs*. Dégagement de la couche de gravier et de mortier blanc disposée sur le pavement de l'église pour assurer sa protection durant l'hiver (cliché M. Berti)

Notre premier travail fut de débarrasser l'épaisse couche de gravier et de mortier blanc volontairement disposée sur toute la surface du pavement afin de le protéger durant l'hiver (fig. 3). Plusieurs sondages ont ensuite été planifiés pour vérifier si une étape antérieure pouvait être mise en évidence et si les revêtements de ce sol présentaient des phases de réaménagement. Dans ce but, une tranchée a été réalisée le long de la façade occidentale (S1, fig. 2) sur près de 1 m de largeur, qui a permis de faire le lien entre l'*opus spicatum* disposé dans les bas-côtés et le dallage situé dans le vais-

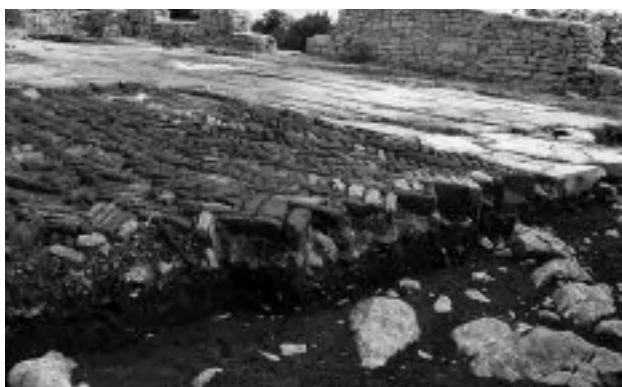
Fig. 4 *Basilique à trois nefs*. Coupe réalisée dans le sondage 1 avec le pavement en *opus spicatum* reposant directement sur la terre rouge où affleure le rocher naturel visible au premier plan (cliché M. Berti)

seau central. A la lecture de la coupe ainsi réalisée, nous pouvons attester la contemporanéité de ces deux revêtements de sol car leurs éléments sont scellés dans la même chape de mortier rose extrêmement dur qui repose directement sur une terre rouge où affleure le rocher (fig. 4). Le terrain est en légère pente en direction du sud et un niveau de mortier fusé, peut-être une aire de gâchage correspondant au chantier de construction de la basilique, est localisé dans l'angle sud-ouest du bâtiment (fig. 5). Aucun vestige d'un édifice antérieur n'est perceptible dans cette zone. Les autres sondages que nous avons ouverts dans l'église (S3, S4 et S5, fig. 2) aboutissent au même constat. Seule la présence de nombreux tessons de céramique commune à gros dégraissant au sein de la terre rouge fouillée dans le sondage 3 vient corroborer l'hypothèse d'une occupation antérieure à l'église dont les traces sont perceptibles devant sa façade occidentale. Nous avons en outre démonté l'*opus spicatum* en deux endroits (S2 et S6, fig. 3) et, là encore, nos observations attestent l'homogénéité du mortier de pose des pavements qui s'appuie contre les fondations des aménagements liturgiques et les murs de l'église. Dès lors, nous pouvons conclure que les sols de la basilique sont d'origine; la diversité des matériaux utilisés tant pour l'*opus spicatum* que pour la dalage central indique que ce chantier a été réalisé en grande partie à l'aide d'éléments de récupération.

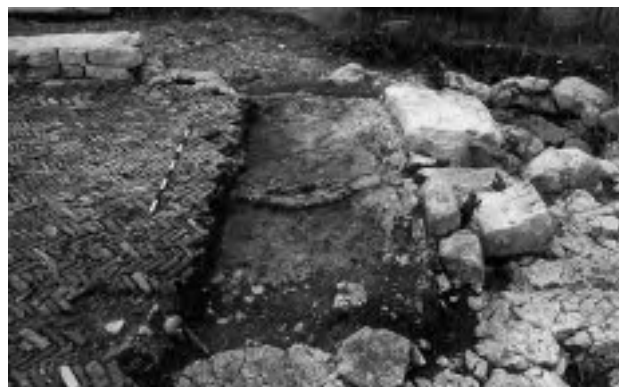
Fig. 5 *Basilique à trois nefs*. Aire de gâchage de mortier correspondant au chantier de construction de la basilique découvert dans l'angle sud-ouest de cette dernière, directement sous son pavement en *opus spicatum* (cliché M. Berti)

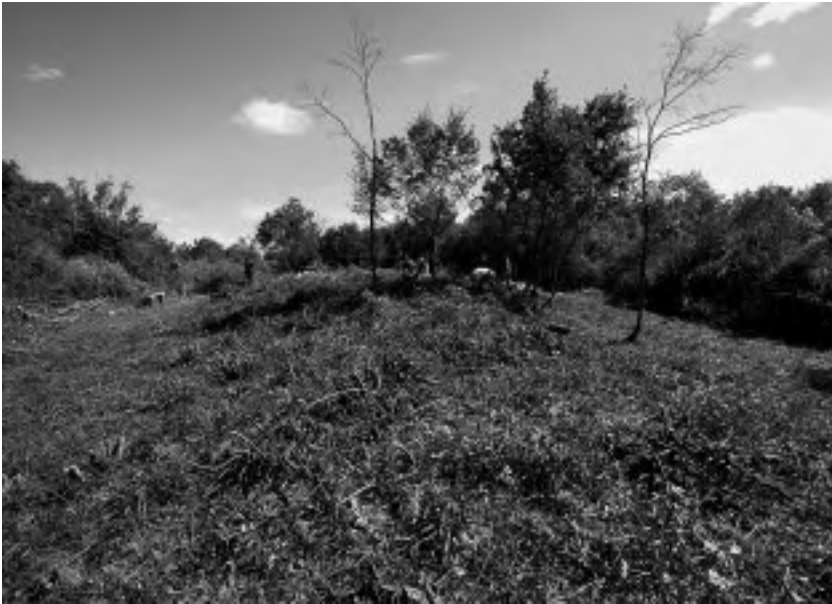
Fig. 7 Agglomération de Guran. Butte débarrassée de sa couverture végétale renfermant les vestiges de la porte monumentale et des murs d'enceinte (cliché. M. Berti)

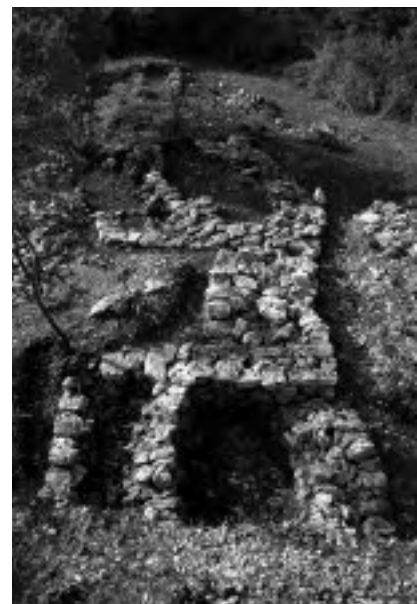
Fig. 8 Agglomération de Guran. Vue générale de la porte monumentale et des murs d'enceinte après leur dégagement complet (cliché M. Berti)

Le troisième emplacement sondé offrit une heureuse surprise. En effet, à un peu plus de 50 m au sud-ouest de la basilique (C, fig. 6), nous avons finalement dégagé un ensemble constitué de puissantes fondations en pierre sèche. Cette zone nous avait été conseillée par Darian Divissi dont la famille est propriétaire d'une partie des terrains environnants. Passionné d'histoire et d'archéologie, il se promenait souvent dans les bois lorsqu'il était enfant et ses souvenirs l'on conduit à nous montrer une longue bande de végétation clairsemée bordée de part et d'autre par des alignements de taillis extrêmement denses. Darian a toujours pensé que cette ordonnance particulière du couvert végétal disposé en fonction de la topographie traduisait la présence d'une ruelle bordée de part et d'autre d'habitations appartenant à l'ancienne agglomération de Guran. C'est sur l'alignement nord (fig. 7) que fut effectué le sondage qui permit la mise au jour des fondations d'une porte monumentale prolongée à l'ouest et à l'est par de larges murs d'enceinte (fig. 8).

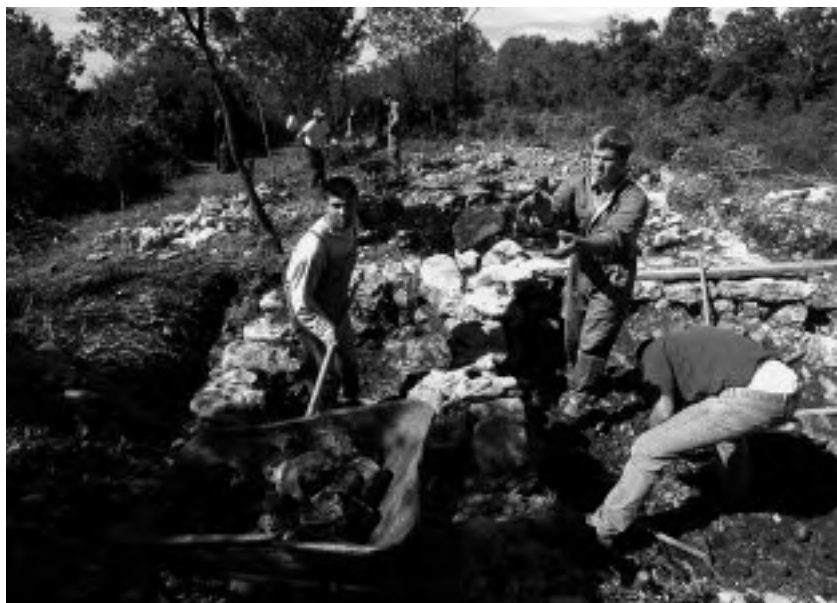
Fig. 9 Agglomération de Guran. Dégagement de la porte monumentale et des murs d'enceinte (cliché M. Berti)

L'abattage des arbres et le déplacement d'une masse considérable de pierraille représente un travail titanesque (fig. 9). Dès lors, nous nous sommes contentés, lors de cette première intervention, de dégager la porte ainsi qu'un tronçon des fondations de l'enceinte de part et d'autre de l'ouverture. Nous n'avons pas entamé la fouille des niveaux archéologiques en relation avec les structures architecturales. Dans l'état, il est possible de décrire l'ordonnance de ces fondations, mais leur datation ne pourra être précisée qu'ultérieurement en fonction du matériel prélevé dans les horizons archéologiques qui seront exploités à partir de l'année prochaine.

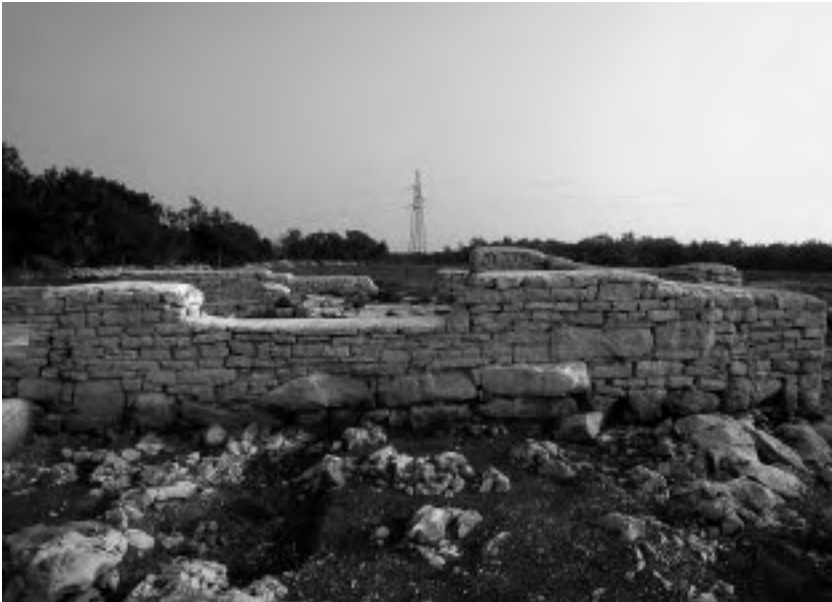
Fig. 11 *Basilique à trois nefs*. Les premières assises de construction de la basilique présentent une technique – gros blocs irréguliers et absence de mortier – similaire à celle observée dans les fondations de la porte monumentale de l'agglomération de Guran (cliché M. Berti)

module. Aucun mortier n'est utilisé dans cet ouvrage dont les segments les mieux conservés possèdent encore trois assises de fondation. La portion orientale de l'enceinte (ST1, fig. 10) se retourne à angle droit en direction du nord où elle est prolongée par un mur de 1 m d'épaisseur sur près de 2 m de longueur (ST2, fig. 10). Nous observons la même situation pour le segment occidental de l'enceinte (ST6, fig. 10) dont l'extrémité se retourne, cette fois, selon un angle obtus légèrement arrondi (ST5, fig. 10). Les deux murs (ST2 et ST5, fig. 10) formant saillie vers le nord correspondent aux piédroits d'une porte dont l'ouverture est très exactement axée sur la façade occidentale de la basilique (fig. 6). Si la question de la datation de cette enceinte reste ouverte, l'observation précédente tend à prouver qu'elle est liée à la basilique avec laquelle elle a dû fonctionner de façon contemporaine. Quant au mode de construction utilisant de grosses pierres agencées irrégulièrement, c'est une technique habituelle que l'on observe, par ailleurs, dans les fondations de la basilique (fig. 11).

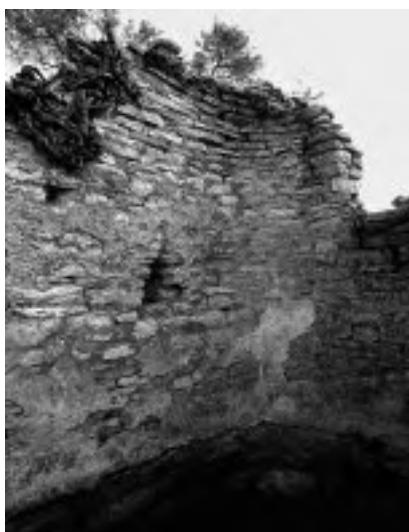
Fig. 15 *Eglise Saint-Simon*. Elévation intérieure du mur sud de l'église actuelle. La maçonnerie dessinée en gris foncé appartient à un édifice antérieur (plan M. Berti et I. Plan, Service cantonal d'archéologie de Genève)

mur sud, préservé sur une seule assise, se situe exactement sous la façade méridionale de l'église actuelle (fig. 15). Son mur nord a été dégagé sur une longueur de près de 4 m, il est identifiable grâce à une tranchée de fondation conservant encore par endroit une première assise constituée de grosses pierres (ST32, fig. 13). Une infime portion du sol de cette ancienne construction a été reconnue de part et d'autre de T2, il s'agit d'une chape de mortier jaunâtre (ST33, fig. 13) appliquée sur un lit de petites pierres plates destiné à recevoir un revêtement de dalle dont une est encore en place. Bien que le plan complet de cet édifice antérieur ne soit pas encore perceptible, il est intéressant de noter que la largeur de son espace intérieur, 3 m 20, correspond exactement à la dimension de la partie sud du stylobate de chancel de l'église actuelle, partie constituée de blocs homogènes (ST17, fig. 13). Sans trop vouloir anticiper sur les investigations futures, nous pouvons d'ores et déjà nous poser la question de l'existence d'une première église aux dimensions modestes (fig. 14) dont la date de construction

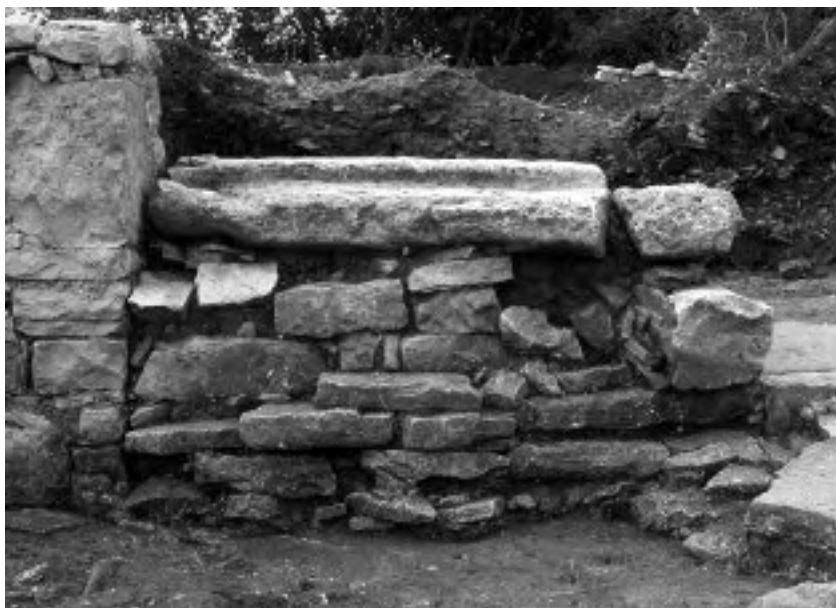
Fig. 18 *Eglise Saint-Simon*. Porte aménagée dans la façade occidentale de l'église vue de l'intérieur. Le lit inférieur de pierres plates correspond au soubassement du seuil d'origine. Les comblements supérieurs témoignent de la modification des niveaux des sols ayant entraîné le rehaussement du seuil qui est encore conservé au-dessus (cliché M. Berti)

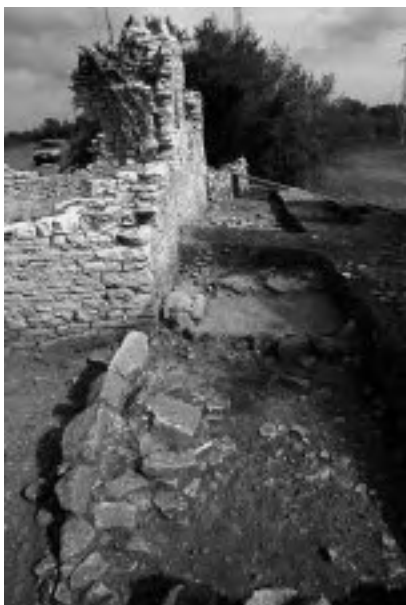
Fig. 20 *Eglise Saint-Simon*. Niveau d'apparition des tombes à l'arrière du chevet (cliché M. Berti)

Les abords de l'église ont été fouillés. Nous avons commencé par la partie localisée à l'arrière du chevet où une grande quantité de remblais venait s'appuyer contre le mur de l'église. Malgré les attentes, cet horizon n'a fourni aucun matériel archéologique, que ce soit de la sculpture ou des objets. Sous cet horizon constitué essentiellement de cailloux mêlés à de la destruction, nous sommes arrivés sur un niveau de terre rouge contenant de nombreux petits cailloux et fragments de mortier rose (fig. 20). Dans la zone centrale et à proximité du chevet, une grande quantité de tessons de céramique a été récupérée. Une sépulture en coffre de dalles de grande dimension (T1, fig. 21) est apparue. La dalle de couverture était absente et des fragments de crânes et de mandibules apparurent en surface dès le premier décapage de la tombe. La fouille de son contenu fut décevante puisque ce coffre était comblé de bas en haut avec une multitude d'ossements ayant appartenu à plus d'une trentaine d'individus. Ces ossements, en très mauvais état de conservation, ne présentaient pas une organisation particulière. Il est apparu simplement que la majorité des crânes était concentrée à l'ouest alors qu'une grande partie des os longs se trouvait à l'est. Aucune sépulture en place n'a été observée sur le fond constitué de dalles (fig. 22). Il semble que cette sépulture ait été réutilisée en ossuaire. Dans l'état des recherches, aucune proposition de datation ne peut être avancée pour cette sépulture occupant une position privilégiée à l'arrière du chevet, exactement dans l'axe de l'abside centrale (fig. 21) et à proximité immédiate du maître-autel.

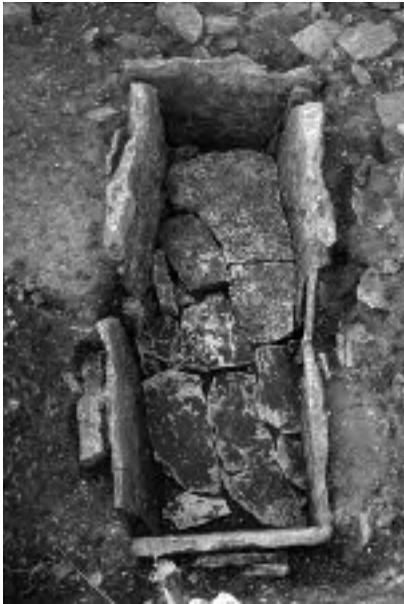
Fig. 22 *Eglise Saint-Simon*. Sépulture en coffre de dalles (T1) à la fin de son dégagement (cliché M. Berti)

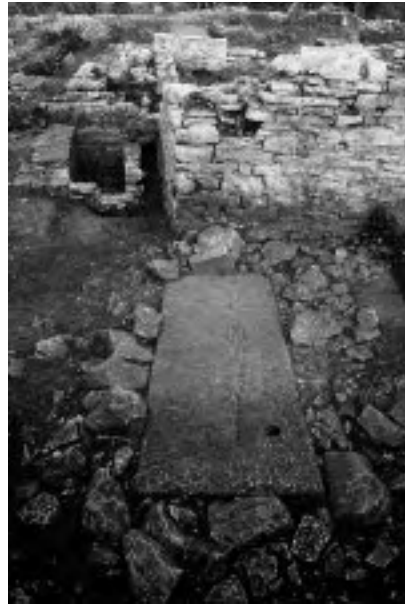
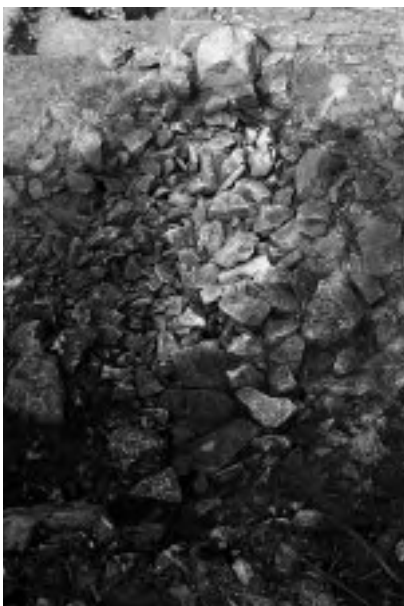
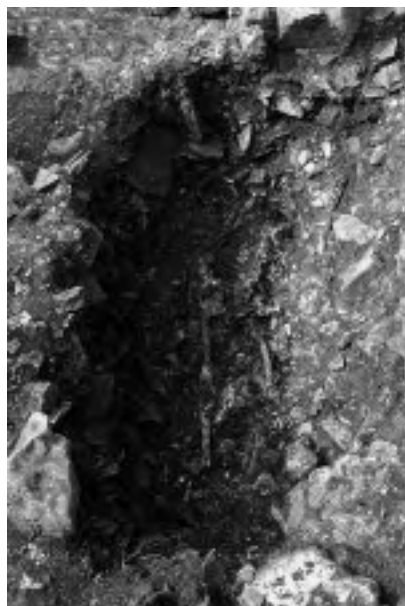
Fig. 23, 24 et 25 *Eglise Saint-Simon*. Différentes étapes de la fouille d'une sépulture (T3) dont la couverture, constituée d'une paroi de sarcophage antique, reposait sur un empierrement comblant une fosse renfermant les ossements de plusieurs individus très mal conservés (clichés M. Berti)

Une autre sépulture (T3, fig. 21) a été dégagée dans le même horizon, près de l'angle sud-est de l'église. Une imposante dalle de couverture constituée d'une paroi de sarcophage antique est apparue au centre d'une accumulation de pierres (fig. 23). Les pierres les plus à l'ouest se posent contre le mur du chevet, ce qui a permis la conservation de l'unique témoin du crépi d'origine qui garnissait les murs extérieurs de l'église. Après avoir déposé la dalle de couverture, nous découvrons une fosse comblée avec des pierres de tailles diverses disposées de façon aléatoire (fig. 24). A environ 1 m de profondeur, sous cet amas de pierres, nous observons des ossements en vrac avec quelques fragments de crânes repoussés dans l'extrémité ouest de la tombe.

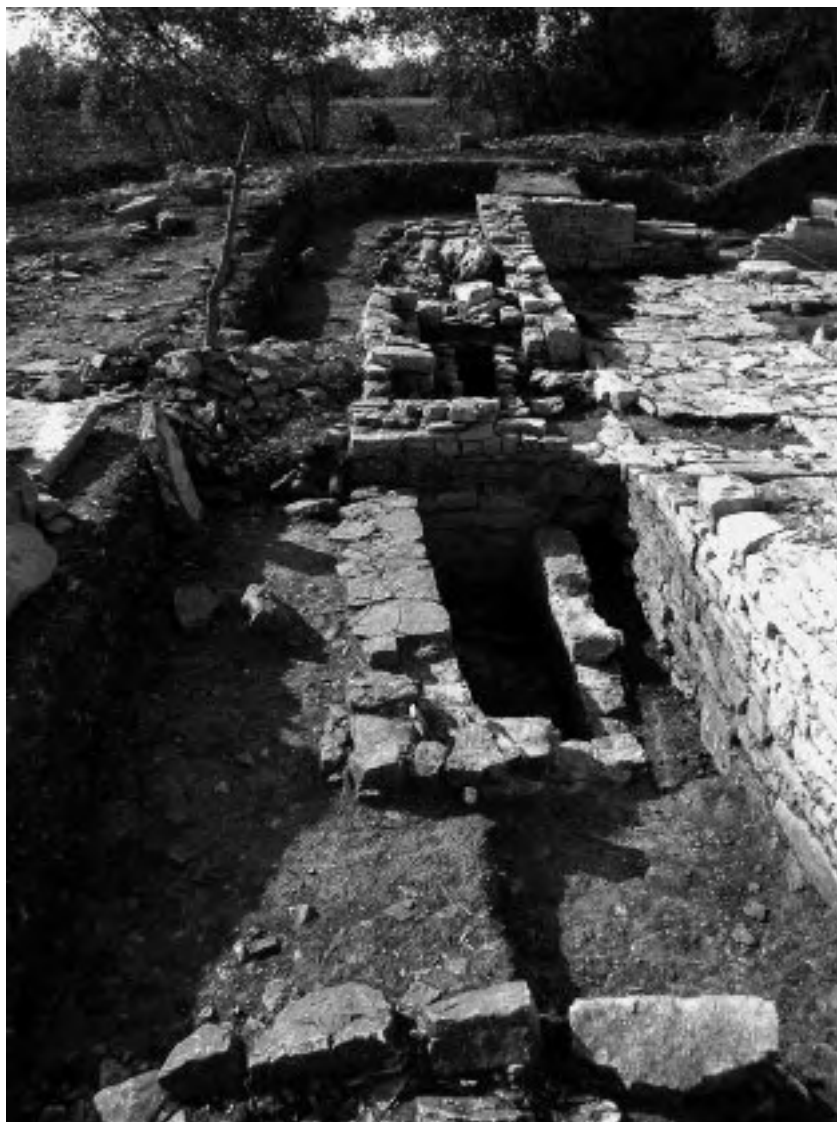
Fig. 26 *Eglise Saint-Simon*. Structures dégagées contre la façade méridionale de l'église avec la tombe 8 localisée au premier plan (cliché M. Berti)

selon l'ancienne numérotation de Branko Marusic) qui avait été entièrement vidée correspond à un coffre maçonné dont le fond est constitué par le rocher naturel (fig. 26). Les murets construits contre terre sont montés à l'aide de pierres de modules différents liées avec un mortier orangé pour la partie inférieure conservée sur environ 70 cm de hauteur. Le caveau a été rehaussé dans un second temps à l'aide de maçonneries utilisant un mortier blanc-beige pulvérulent. Cette tombe avait été datée de l'Antiquité tardive par Branko Marusic sur la base de son type maçonné et de la présence de deux fragments de céramique dans son remplissage. A l'occasion d'une rencontre avec nos collègues du Musée archéologique de l'Istrie de Pula à qui nous présentions les céramiques découvertes lors de notre première campagne de fouille, ces derniers nous ont indiqué que les deux fragments de céramique que Branko Marusic considérait de haute époque datent en fait du XIII^e-XIV^e siècle selon les études dans ce domaine. Cette tombe, qui est contemporaine de l'église actuelle, pourrait donc bien avoir été aménagée au cours du Bas Moyen Âge.

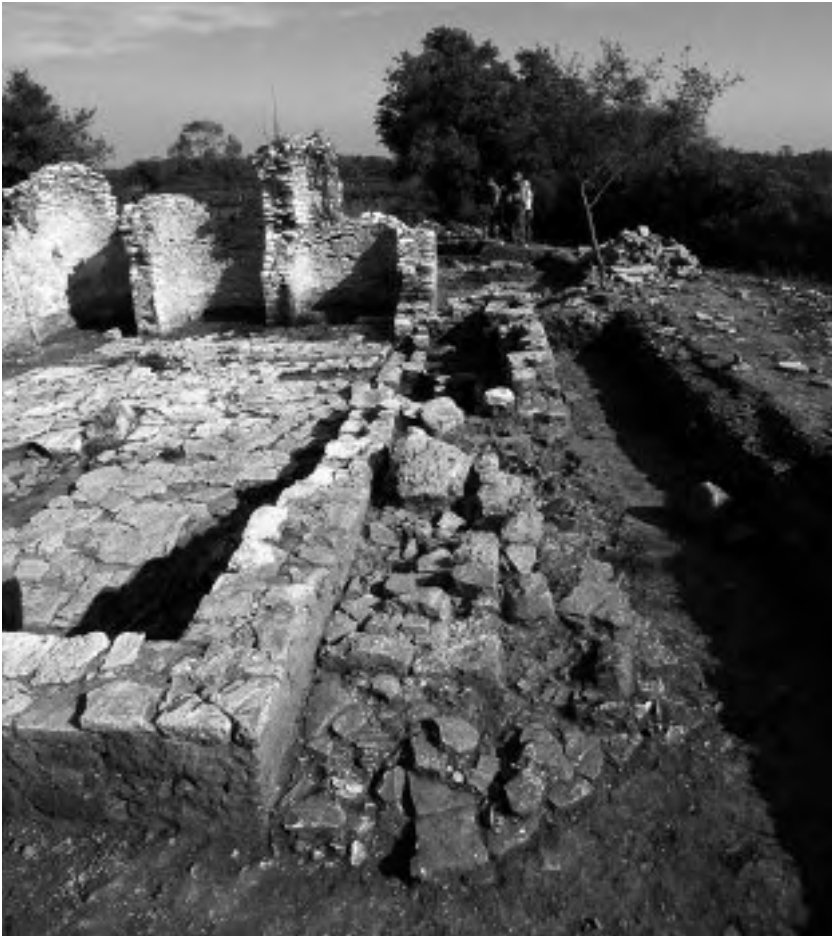
Fig. 27 *Eglise Saint-Simon*. Aménagement d'une structure énigmatique (ST25) à l'extrémité ouest de la façade méridionale, qui sera fouillée lors de la prochaine campagne (cliché M. Berti)

Enfin, une zone comblée avec des pierres est localisée dans le prolongement de cette chapelle en direction de l'ouest (ST25, fig. 21). Une espèce de petit podium constitué de pierres liées au mortier entourant un bloc de rocher trône au sommet de cette structure énigmatique (fig. 27). Nous entamerons la fouille complète de cet élément lors de notre prochaine intervention sur le terrain afin de comprendre sa fonction. Cette zone est par ailleurs fort intéressante car elle correspond à l'angle sud-ouest de l'édifice primitif mis en évidence à l'intérieur de l'église actuelle.

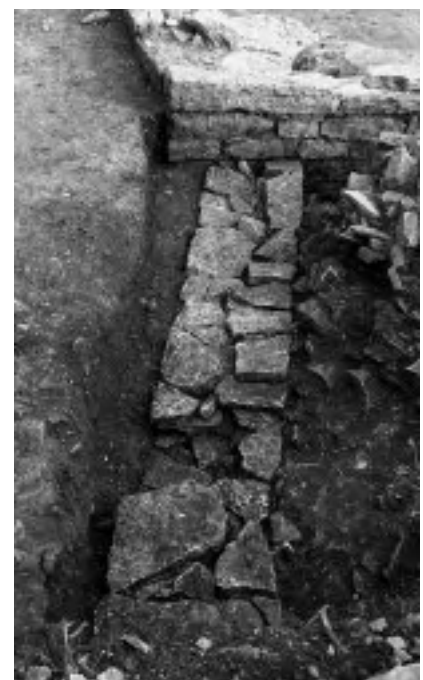
Fig. 28 *Eglise Saint-Simon*. Muret en pierre sèche (ST27) posé contre la façade occidentale de l'église et délimitant une aire funéraire (cliché M. Berti)

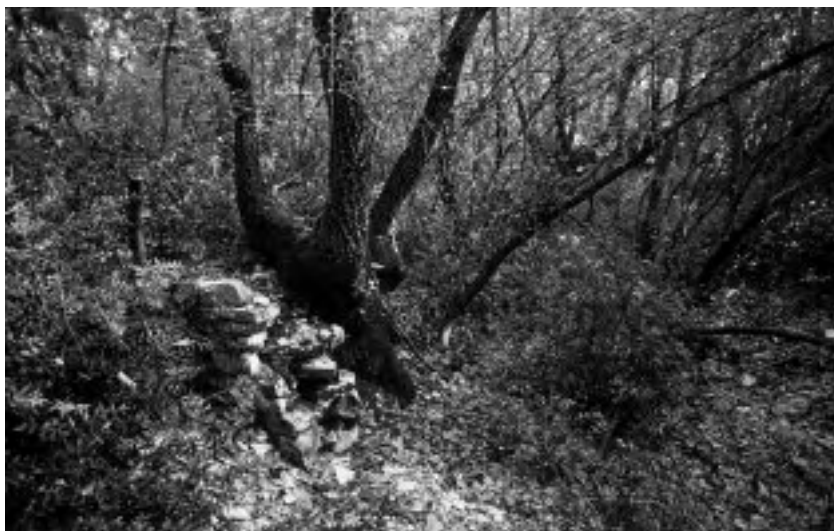
Fig. 29 *Eglise Sainte-Cécile*. Apparition des vestiges de l'église au sein de la couverture végétale (cliché M. Berti)

Suite aux prospections menées dans les environs immédiats de l'agglomération de Guran et selon les indications des habitants de la région, les ruines de l'église Saint-Cécile ont pu être identifiées à près de 600 m au nord-ouest de l'ancienne agglomération de Guran (fig. 1). Les vestiges de ce sanctuaire entièrement dissimulés sous les remblais et les arbustes (fig.29) sont situés sur une petite hauteur dominant légèrement ses abords. A une vingtaine de mètres au nord de cette église, une importante citerne rectangulaire enduite de mortier rose avec des inclusions de tuileaux est encore visible sous le couvert végétal. Aucun matériel n'a été récupéré sur les lieux excepté quelques décors sculptés de facture carolingienne. Une fouille exhaustive de cette église et de son environnement sera entreprise au cours de ces prochaines années.
