Schweizerisch-Liechtensteinische Ausgrabungen auf ez Zantur in Petra 2001

Bernhard Kolb mit einem Beitrag von Daniel Keller

Die nabatäische Villa auf EZ IV:

Resultate der 6. und letzten Grabungskampagne

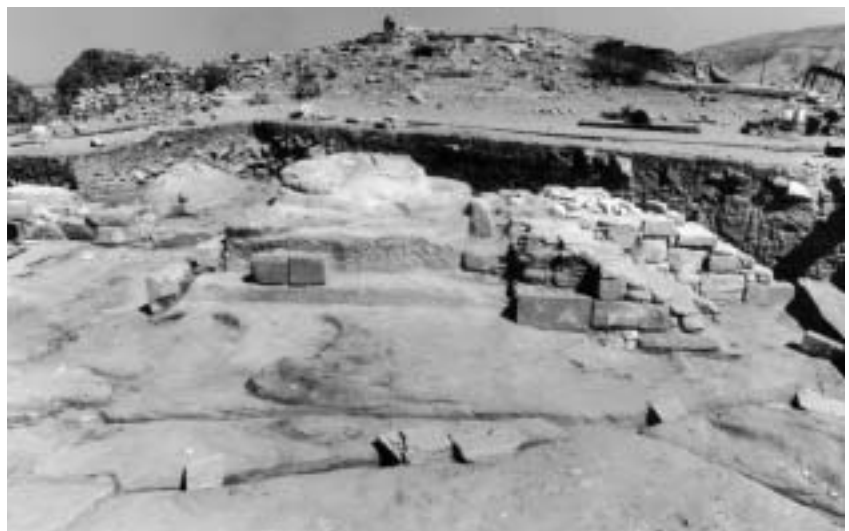
Abb. 3 Altar 52 von Süden mit ez Zantur im Hintergrund (Foto: D. Keller)

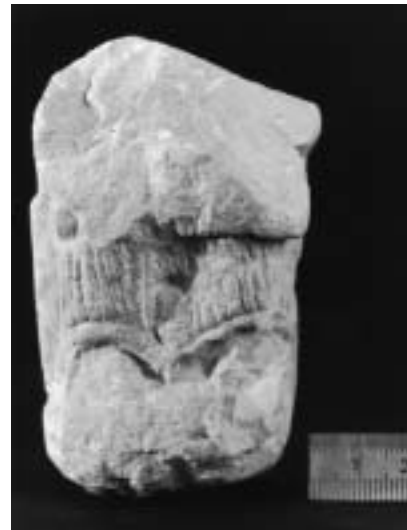
6

Abb. 7 Fragment eines Hörneraltars en miniature aus Kalkstein (Foto: R. Hügli)

Erinnert sei in diesem Zusammenhang auch an die im letzten Jahresbericht kurz vorgestellte Augenstele, die sekundär in eine Steinsetzung verbaut vorgefunden wurde (Jahresbericht 2000, 31 Abb. 14); unter den Neufunden mit kultischer Bedeutung verdient abschliessend ein Fragment eines Miniaturaltars Erwähnung (Abb. 7), das in PQ 86/AN, Abs. 5, im Hangbereich östlich der Aussenmauer gefunden wurde (EF 3460. Höhe: 3 cm, Breite: 2.6 cm, Tiefe: 1.8 cm).

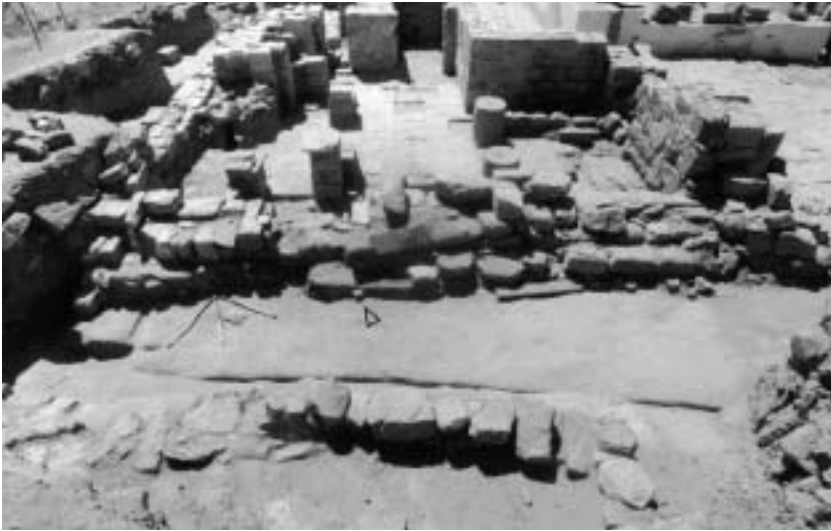
Abb. 8 Nordostecke der Villa mit Raum 37 von PQ 90/Al aus nach Süden gesehen (Foto: D. Keller)

Mit dem Abbau von PQ 89/AK wurde der verbleibende Rest von Raum 37 freigelegt. Der ca. 8.2 m × 4 m messende Raum wies in der Bauphase 1 (frühes 1. Jh. n. Chr.) eine breite Türe (1.2 m) in Mauer BA zu Raum 28 und eine Türe ungefähr gleicher lichter Weite in Mauer BB auf, die auf den nördlichen Aussenbereich öffnete (Abb. 1. 8–9).

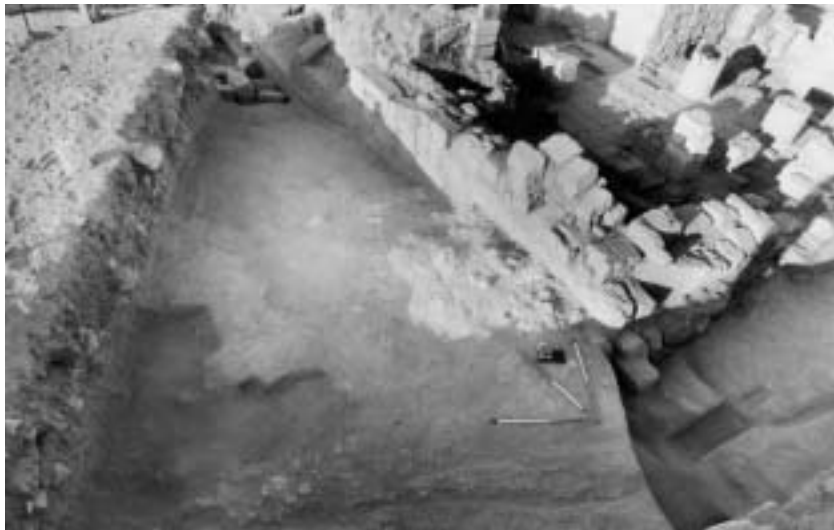
Abb. 9 Das Aussenniveau des 4. Jhs. n. Chr. und Raum 37 nach Südwesten gesehen (Foto: D. Keller)

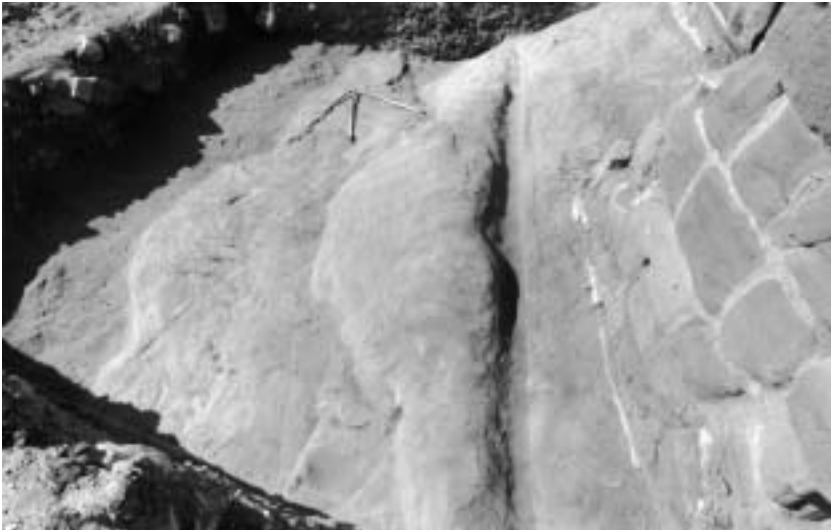
Abb. 10 PQ 86/AN: Blick nach Südwesten auf den steil abdachenden Fels mit Drainagekanal vor der Ostfassade I (Foto: D. Keller)

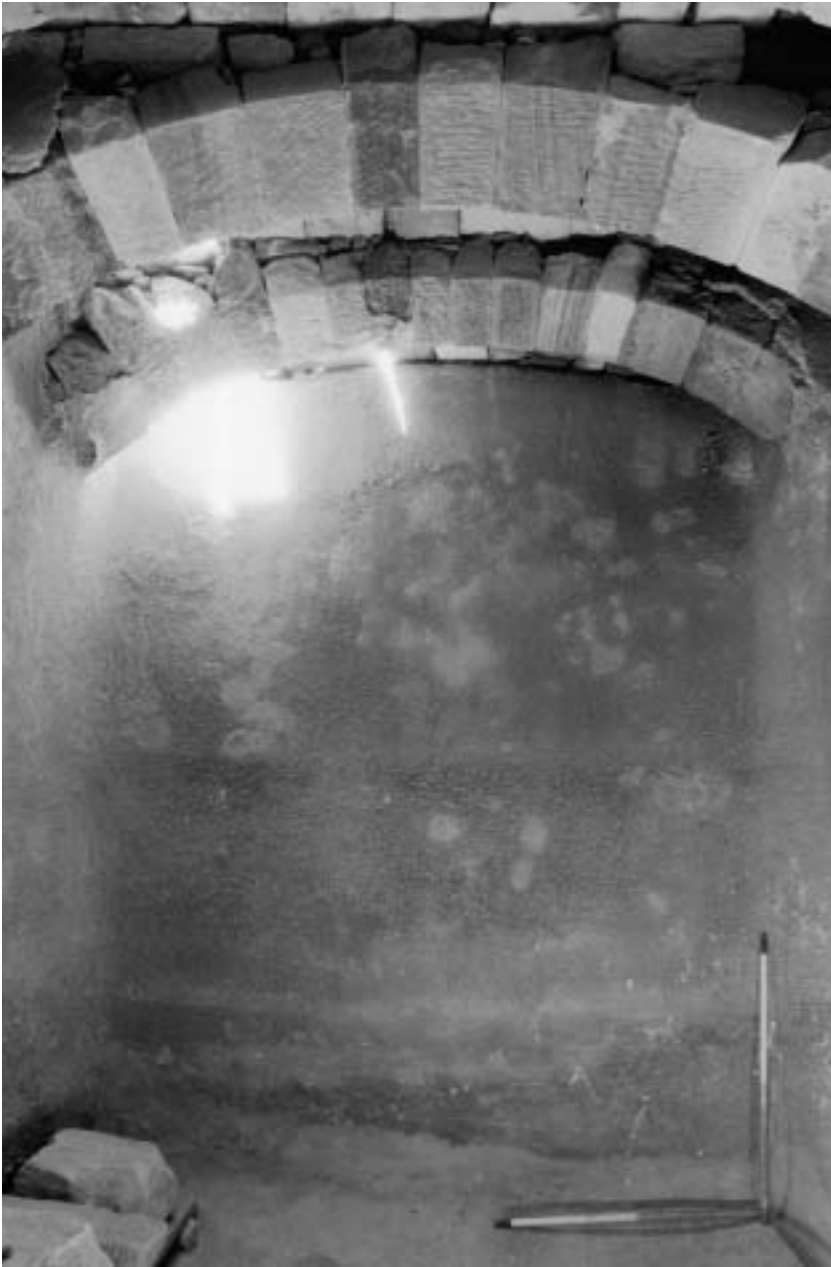
Abb. 12 Zisterne unter Raum 27: Blick auf die Westwand und die Deckenkonstruktion (Foto: D. Keller)

Ein Team bestehend aus 6 Arbeitern wurde auf die Dauer der Kampagne mit den schwierigen und umständlichen Entsorgungsarbeiten des Schutts in den Zisternen unter den Räumen 27 und 22 betraut. Um die beschädigte Bodenkonstruktion von Raum 27 nicht über Gebühr zu gefährden, mussten die verbleibenden ca. 40 Kubikmeter Aushub in Pflasterkübeln hochgeseilt werden. Dieselbe Vorgehensweise fand auch in der benachbarten Zisterne 22 Anwendung, wobei in diesem Bereich der Schutt erst in der nördlichen Hälfte der Felswanne bis auf das Bodenniveau abgetragen werden konnte. Dank dem sorgfältigen Schuttabbau blieb an den Zisternenwänden der abdichtende Belag aus hydraulischem Mörtel weitestgehend erhalten (Abb.11–12).

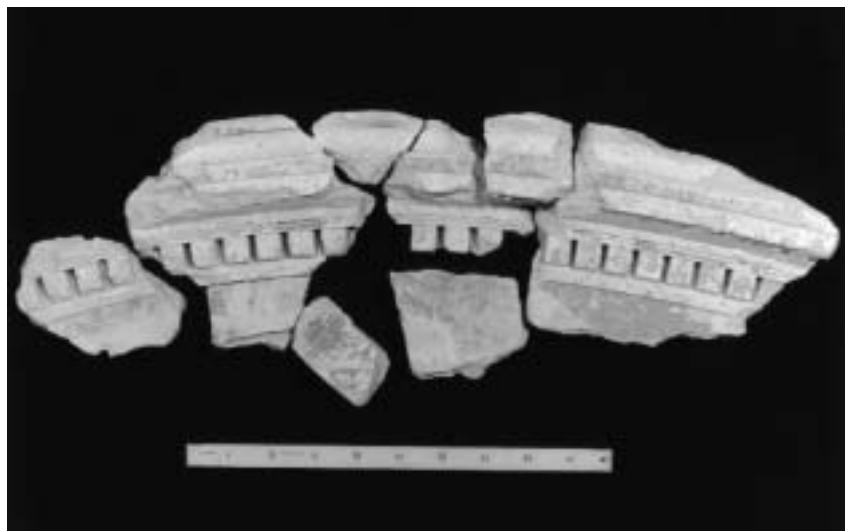
Abb. 13 Raum 17: Fragmente des Koronagesimses vom Lünettenabschluss der tonnengewölbten Decke (Foto R. Hügli)

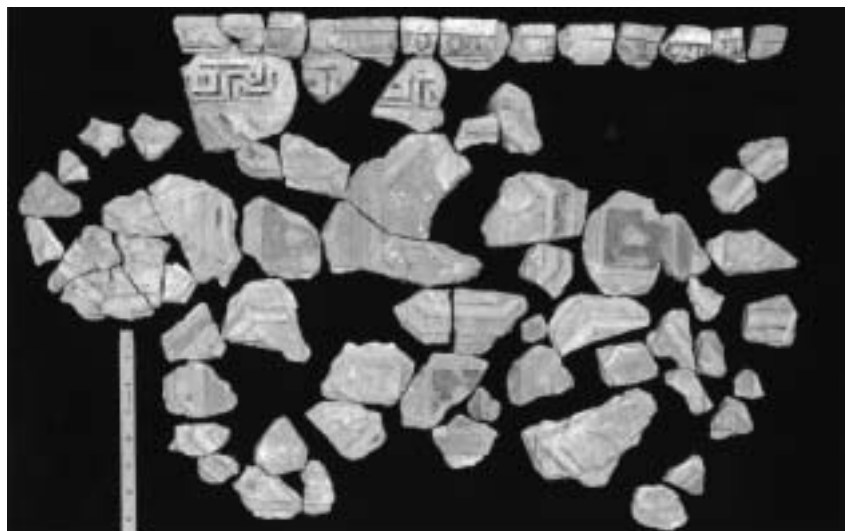
Abb. 14 Raum 17, Wanddekoration: Endlosrapport bestehend aus Oktogonen und Quadraten mit abschliessendem Mäanderfries und stuckierter Leiste (Foto: R. Hügli)

einer bemalten Profilleiste aus Stuck mit einem Mäanderfries abgeschlossen wird. Der erzielte Tapeteneffekt erinnert an Dekorationssysteme des 4. pompejanischen Stils aus dem letzten Drittel des 1. Jhs. n. Chr.⁷. Mit anderen Worten dürfen wir davon ausgehen, dass die erhaltenen Teile der Dekoration von Raum 17 der Bauphase 2 angehören und in das frühe 2. Jh. datieren. Das System «à la mode romaine» ist jedoch – ganz bezeichnend für die Nabatäer – mit Elementen angereichert, die an zeitgleichen römischen Wänden fehlen, so zum Beispiel die Kerbung der Konturlinien sowohl der Quadrate als auch der Oktogone. Wir fassen damit ein anachronistisches Element, das auf den hellenistischen Mauerwerkstil zurückgeht, der bei den Nabatäern hoch geschätzten war und in der geschilderten Form mit aktuellen Dekortypen kombiniert wurde (vgl. Jahresbericht 1996: 19–25).

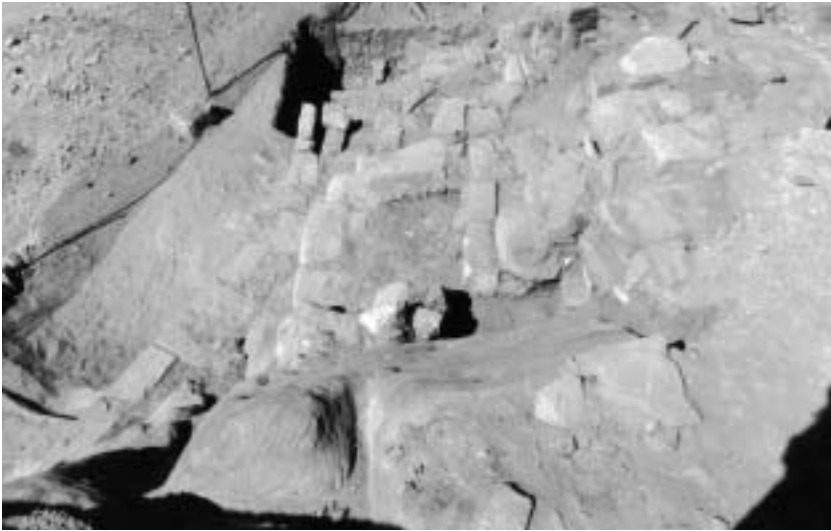
Abb. 15 Blick von Raum 10 auf Mauer BX (linke Bildhälfte) und die Fundamente von Raum 52 (Foto: D. Keller)

ca. 6.5 m Länge entlang der naturbelassenen Felsflanke (Abb. 1 und 15). Nach Nordwesten schliesst die quadratische Fundamentzone von Raum 52 mit 4.8 m Seitenlänge an. Die Sichtseiten der Mauerungen BX und BW zeigen die beste bis anhin dokumentierte Mauerqualität auf EZ IV: Mit engstem Fugenschluss sind die pseudoisodome geschichteten Sandsteinquader im Läufer/Binderschema vereinigt.

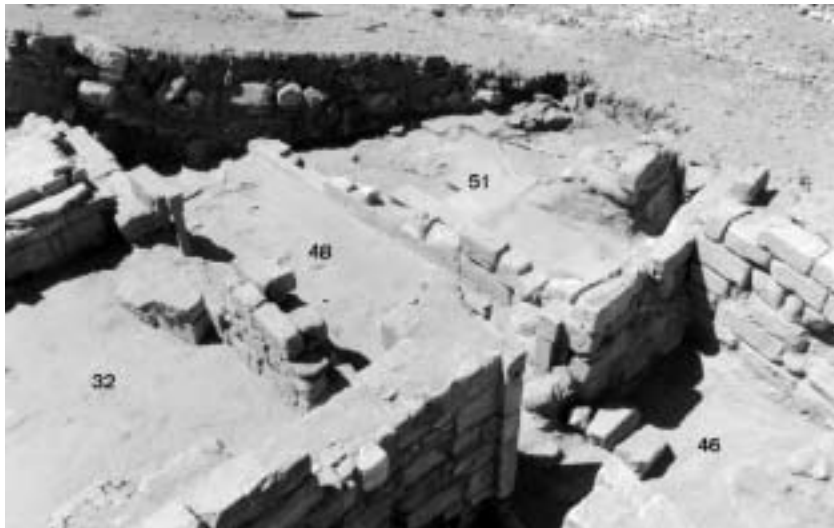
Abb. 16 Triclinium 32, Korridor 48, Nebenraum 46 und Raum 51 von Mauer E nach Westen gesehen (Foto: D. Keller)

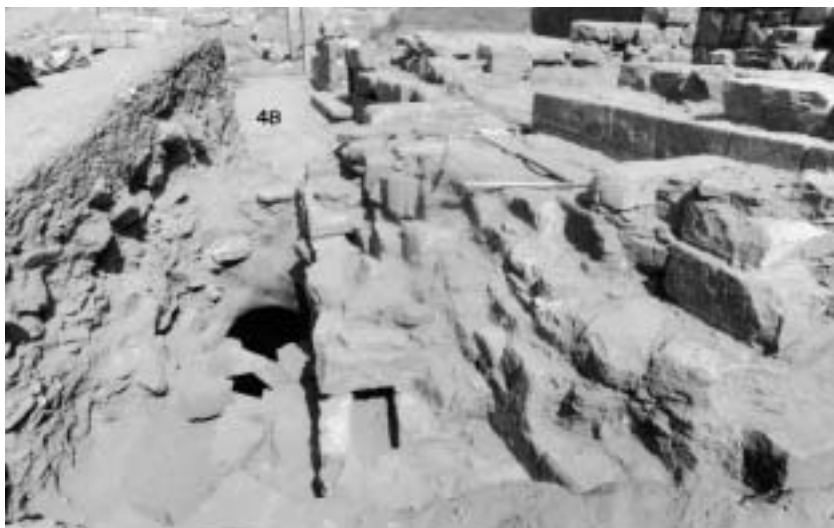
Abb. 17 Felsgehauene Lichtöffnung des Höhlenraums unter den Räumen 48 und 52, von Süden (Foto: D. Keller)

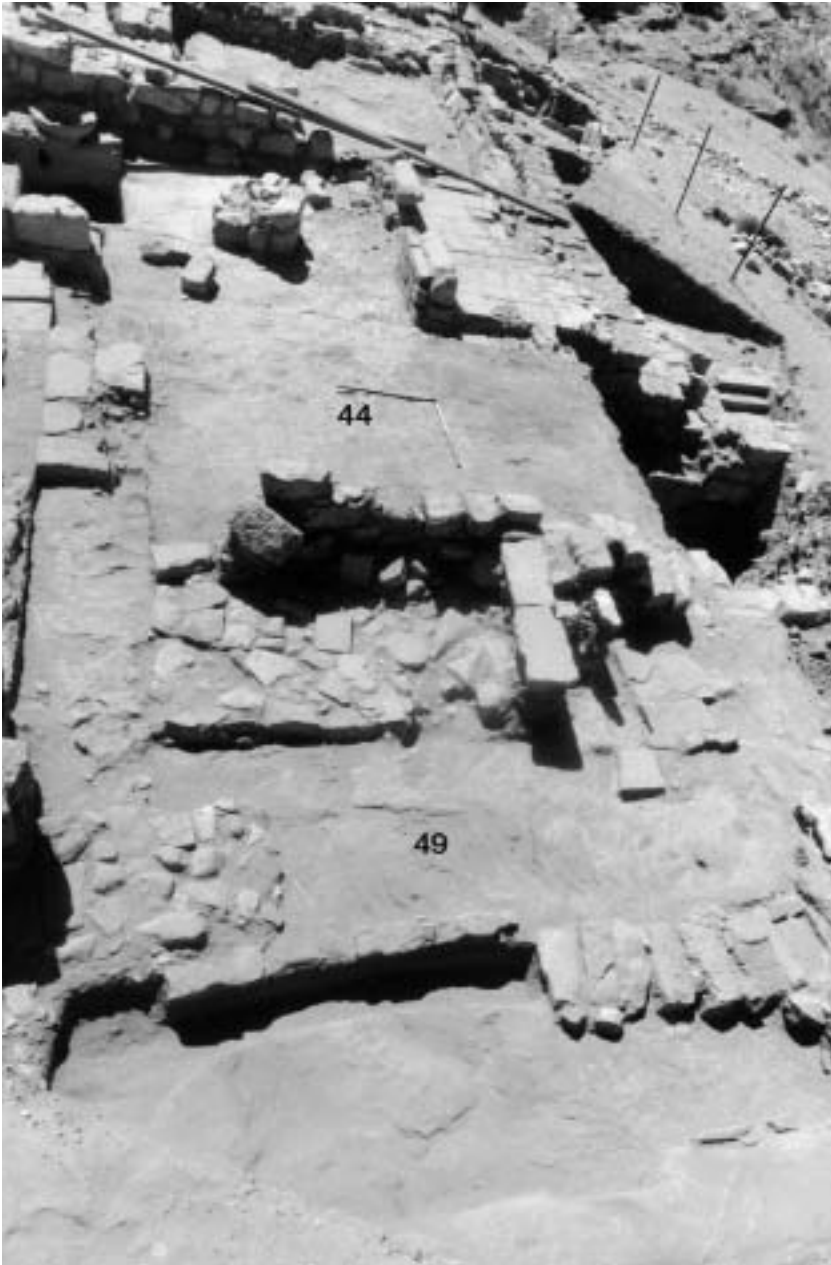
Abb. 18 Die westliche Terrassenkante von EZ IV mit den Räumen 44 und 49 im Vordergrund, von PQ 95/AJ aus gesehen (Foto: D. Keller)

Zu den beiden westlich des Altars liegenden Räume 44 und 49 lässt sich aufgrund der schlechten Erhaltung wenig Konkretes sagen (Abb. 1 und 18). Von den komplett geplünderten Mauern BP und BD sind einzig die dank der sorgfältigen Arbeit des
