Schweizerisch-Liechtensteinische Ausgrabungen auf ez Zantur in Petra 1999

Bernhard Kolb und Daniel Keller

Die nabatäische «Villa» auf EZ IV

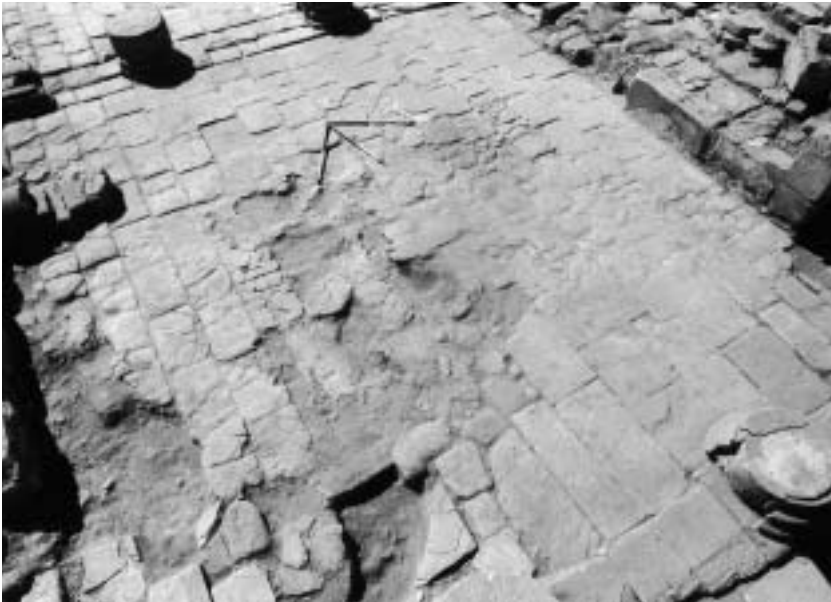
3 EZ. IV. Hof 19, nach Süden gesehen
(Foto D. Keller)

Mit dem Abbau der beiden Planquadrate 89/AO–AP liegt Raum 19 bis auf die NO-Ecke frei (Abb. 1–3). Die annähernd quadratische Hoffläche misst in NS-Richtung 7.7 m und 7.2 m in OW-Richtung. Im Norden und Süden wird der Raum von je zwei Säulen in antis abgeschlossen. Von den Säulen ist jeweils nur die unterste Trommel in situ verblieben (D.: 75 cm); die zweiteiligen, «kragenartigen» attischen Basen sind als separate Werkstücke gearbeitet und mit Mörtel an die Säulentrommeln angefügt (vgl. Abb. 3). In Petra ist dieses aufwändige Verfahren vom Löwen-Greifen-Tempel her bekannt (Hammond 1996, 44f. mit Taf. 13, Abb. 2–3). Wie bereits an anderem Ort ausgeführt, waren die Interkolumnien der Säulen zwischen Hof 19 und Exedra 7 mit Türen verschliessbar (vgl. Jahresbericht 1998, 39f.). Ob eine entsprechende Gestaltung auch für die nördlichen Interkolumnien zwischen den Räu-

In Hof 19 beschädigten die im Erdbeben von 363 verstürzten Architekturteile besonders in den zentralen und nordöstlichen Bereiche den Bodenbelag aus Sandsteinplatten. Im weiteren ist im Bodenbelag zwischen der Türöffnung zu Korridor 3 und der östlichen Säule eine ca. 1.2 × 2.2 m messende Reparaturstelle aus auffällig langen und gut erhaltenen Kalksteinplatten zu erkennen. Stratigraphisch zeigt Raum 19 das für EZ IV typische Bild: unter einer mächtigen Schicht aus Zerstörungsschutt des Erdbebens von 363 folgt eine 20–30 cm starke Ablagerung fragmentierter Stuckdekoration der Wände und Säulen, die das Fundmaterial der letzten Nutzungsphase aus dem 4. Jh. überlagert.

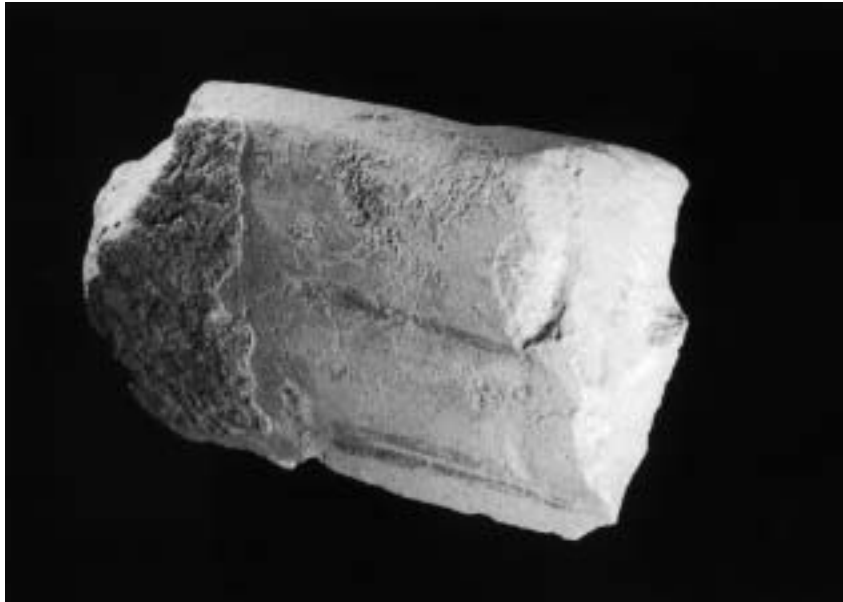
4 EZ IV. Bemalte «Abakusblüte» eines naba-
täischen Hörnerkapitells (Foto: O. Jaeggi)

nen Ausprägung geborgen, die ursprünglich die Säulen auf der Nord- und Südseite des Hofes bekrönten (vgl. Jahresbericht 1998, 41f., Abb. 5, 6). Überraschend waren dagegen verschiedene Fragmente von nabatäischen Hörnerkapitellen, die wir im nördlichen Bereich von Raum 19 und in Raum 15 vorfanden. Weitere Bruchstücke lagen in den umliegenden Räumen 20, 21, 28, 25, 16 und 2 verstreut. Aus diesen Kapitellfragmenten soll eine Serie von acht zapfenartigen Objekten herausgegriffen und kurz vorgestellt werden. Alle acht Stücke weisen denselben, an einen Schiffsrumpf gemahnenden Querschnitt auf (Abb. 4). Es handelt sich dabei aller Wahrscheinlichkeit nach um schematisierte «Abakusblüten», wie sie typisch sind für die nabatäischen Hörnerkapitelle (vgl. McKenzie 1990, 190 Abb. h–j). Die separat gearbeiteten Werkstücke mit leicht variierenden Höhen (7–10 cm) und Breiten (8–10 cm) haben alle die Besonderheit, dass sie von der Stirnseite aus nach hinten nur ca. 7–10 cm geglättet bzw. bemalt sind. Die auf Sicht gearbeitete Partie der «Abakusblüten» ist jeweils mit einer gebogenen Ritzlinie nach hinten abgeschlossen. Das am besten erhaltene Stück zeigt noch Spuren einer gemalten schwarzen Linienverzierung, Vergoldungsreste in den Zwischenzonen sowie Mörtelreste am hinteren Teil (Abb. 4). Offensichtlich wurden diese «Abakusblüten» bis zur erwähnten Ritzlinie in die Kapitelle eingelassen. Erstaunlich ist, dass die Stücke bis über 20 cm lang sein konnten. Die relativ grosse Anzahl «Abakusblüten» führt zur Frage, welche stützenden Elemente von Hörnerkapitellen bekrönt waren. Denkbar ist, dass die Säulen korinthische Kapitelle des heterodoxen Typs trugen, während die seitlichen «Anten» sowie die Pilaster an Mauer AL von Hörnerkapitellen abgeschlossen wurden. Die Malerei- und Vergoldungsreste bezeugen im Weiteren, dass die Hörnerkapitelle eindeutig als solche gedacht waren und dass nicht mit zusätzlicher Stuckdekoration zu rechnen ist (vgl. dazu Lyttleton-Blagg [1990] 95).

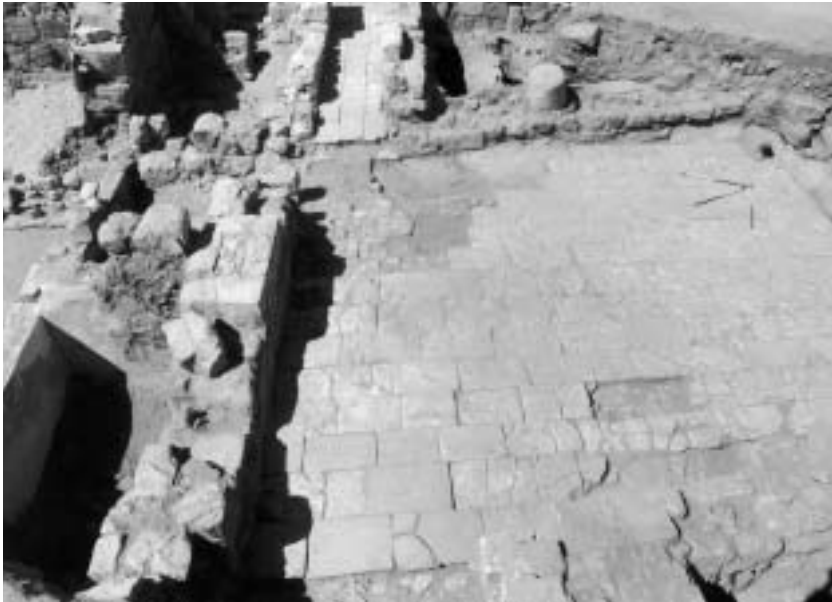
5 EZ IV. Blick von Osten auf die Räume 21, 20, 26 (links) sowie 23, 22 und 28 (Foto: D. Keller)

Mit dem erst teilweise untersuchten Raum 21 schliesst die mehr oder weniger niveaugleiche, zentrale Raumfolge nach Norden ab (Abb. 5). Abweichend von allen bis heute aufgedeckten Räumen war die Bodenfläche von Raum 21 mit Mörtel ausgestrichen, der entlang der Westmauer AK in Bruchstücken erhalten geblieben ist. Abs. 4/FK 3231 entspricht mit Höhenwerten zwischen 924.05 und 923.95 m ü. M. in etwa dem verlorenen Horizont des Mörtelbodens (924.07 m ü. M.). Der Fundkomplex umfasste –wenig überraschend– vermischtes Fundmaterial des 1. bis in das 4. Jh. n. Chr., das immerhin eine Nutzung von Raum 21 im 4. Jh. bezeugt. Sehr viel enger datiert sind die Funde aus dem darunter liegenden Abs. 5/FK 3251, dessen Anteile an Glas, Lampen und Grobkeramik homogen dem 1. Jh. n. Chr. ange-

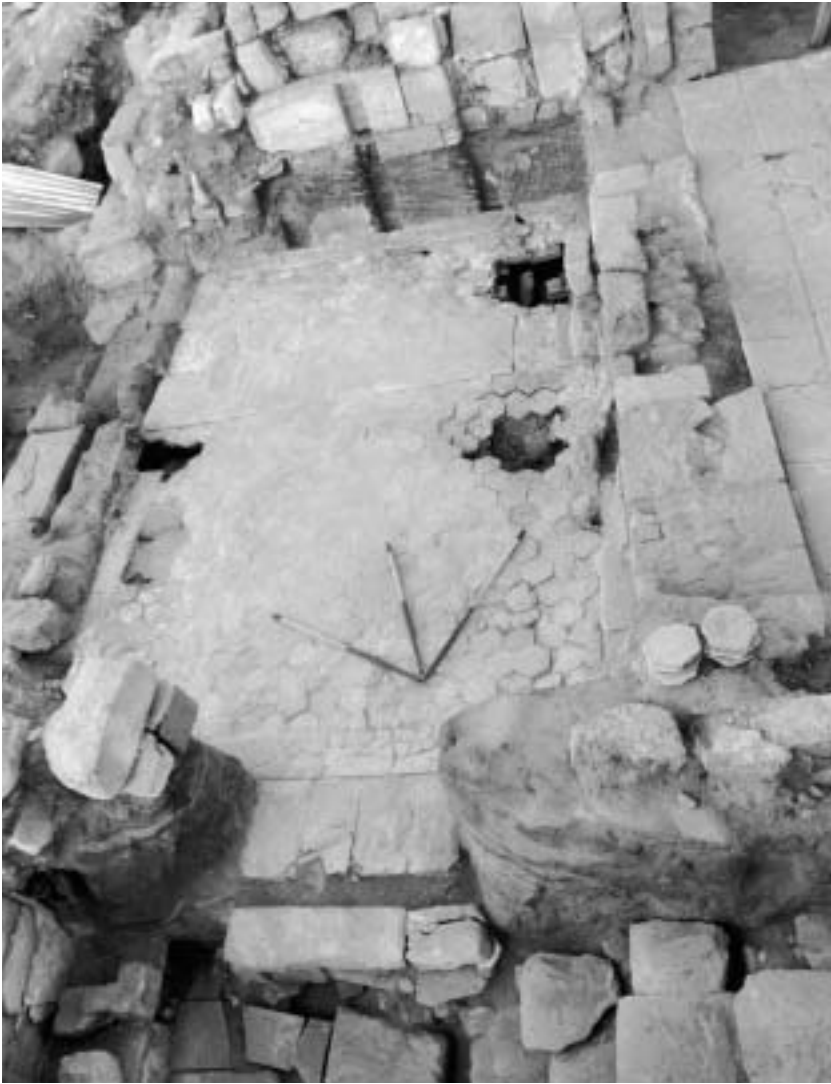
- 6 EZ IV. Raum 14 von Süden (Foto D. Keller)
- 7 EZ IV. Raum 14: Blick durch den Feuerkanal in den Hypokaust (Foto D. Keller)
- 8 EZ IV. Raum 14: fragmentierter tubulus (Foto O. Jaeggi)

Mit der kompletten Freilegung des bodenbeheizten Raumes 14 am südwestlichen Rand der Terrasse konnten einerseits neue bauhistorische Anhaltspunkte gewonnen werden und andererseits dank des relativ guten Erhaltungszustands der Bodenkonstruktion interessante Informationen über die Hypokaust-Konstruktionsweise, wie sie in Petra Anwendung fand, gesammelt werden. Der Raum hat eine Grundfläche von 5.1 × 3.4 m, die mit einem Sandsteinplatten-gefassten Bodenbelag aus hexagonalen Plättchen gedeckt ist (Abb. 6). Eine 60 cm breite Plattenreihe teilt die Bodenfläche in eine südliche Partie von 3 m Länge und eine nördliche von 1.5 m. Die Plattenreihe verläuft auf der Achse eines Pilasterpaares, welches die tonnenförmige Decke mittrug (vgl. dazu unten). Die verwaschene attische Basis des Pilasters an Mauer U ist in situ erhalten, während das zugehörige (massgleiche) Kapitell aus dem Versturz geborgen wurde. Vom westlichen Pilaster ist abgesehen von einer Aushauung in den Mauersteinen nichts erhalten geblieben. Eine zugemauerte Türe zwischen den Räumen 4 und 14 sowie die Reste eines Türgewändes an der Mauerecke AF/U bezeugen, dass im ursprünglichen Bauzusammenhang des 1. Jhs. n. Chr. die Bodenniveaus der Räume 14, 12 und 4 identisch waren (923.80 m ü. M.). Zu einem noch nicht genauer fassbaren Zeitpunkt wurden die felsige Bodenfläche von Raum 14 um rund 1.5 m abgetieft, die Türe zu Korridor 11 und ein Brennkanaal zum Präfurnium 29 ausgehauen sowie die erwähnten Türen zugemauert. Auf der nivellierten Felsoberfläche der Phase II installierten die Bauleute in regelmässigen Abständen von jeweils 50 cm Stützen aus geschichteten, runden (D. 16 cm) bzw. quadratischen (D. 19.5 cm) Ziegeln (Abb. 7). Die ca. 60 cm hohen Stützen/pilae wurden mit quadratischen Ziegeln abgedeckt und darüber das Mörtelbett für den Bodenbelag angelegt.

Mit dem Ausbau von Raum 14 zu einem bodenbeheizten Raum folgten die Bauleute der Empfehlung Vitruvs (de Architectura Buch 5, 10)⁹, beheizte Räume im südwestlichen Bereich eines Baus zu erstellen. Bemerkenswert an der Hypokaustanlage in Raum 14 ist weiter, dass sowohl die eingesetzten Materialien als auch die Detail-

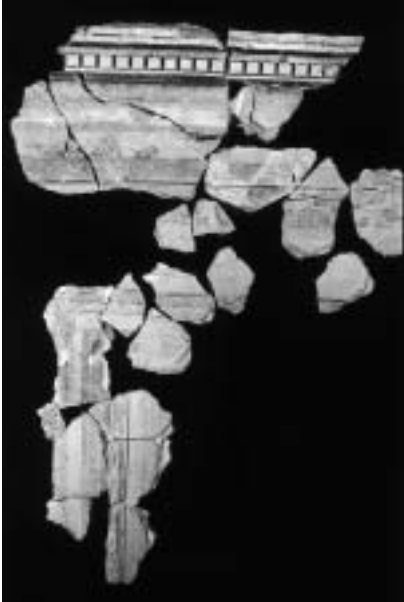
9 EZ IV. Raum 14: Fragmente der Wanddekoration von Mauer AF (Foto O. Jaeggi)

Wie bereits während der Kampagne 1998 konnten in Raum 14 auch 1999 bedeutende Fragmente der Wandverkleidung aus Stuck geborgen werden (FK 3215) (Abb. 9). Aufgrund der Fundlage können die Dekorationsreste der Wand AF zugewiesen werden. Die Wandfläche war mit Feldern dekoriert, die von aufgesetzten Leisten mit lesbischem Kymation eingefasst waren. Um diesen inneren Rahmen der Felder sind verschiedene gemalte Schmuckbänder gelegt. Nach oben schloss die Wand mit einer 23 cm hohen Frieszone und dem Kranzgesims ab. Die Mehrzahl der Farbtöne am Kranzgesims (Goldgelb, Rostrot, Rosa, Weiss und Grün) werden in der Friesdekoration wiederholt: Mit farbigen, überlappenden Zickzack-Bändern werden sanfte farbliche Übergänge erzielt, die von oben nach unten regenbogenartig von Schwarz in Rostrot, Rosa, Weiss, Hell- und Dunkelblau übergehen. Ein schwarzes Zickzack-Band akzentuiert die abschliessende, grün bemalte Zone. Neben der Felderdekoration war die Wand wahrscheinlich im oberen Bereich mit einem blauengrundigen Fries mit figürlicher Bemalung dekoriert. Von der figürlichen Bemalung ist nur eine Lyraspielerin erhalten geblieben. Der Fries wird unten von einem einfachen Profilstab und oben von einem polychrom bemalten plastischen Eierstab abgeschlossen. Auf dem einige Zentimeter vorkragenden Eierstab standen ursprünglich stuckierte, rosarot bemalte Basen von flachen Pilastern, die, in regelmässigen Abständen angeordnet, die Wandfläche vor- und zurückspringen liessen. Einige Pilasterfragmente (Breite: 14 cm; Tiefe: 2.5 cm) konnten geborgen werden. Zwei Dekorationstypen können unterschieden werden: Der eine zeigt ein rotgrundiges geometrisches System, bestehend aus weiss aufgemalten Oktogonen und übereck gestellten Quadraten; der andere Typ zeigt auf dunkelgrünem Grund aufgemalte weisse Früchte und Blumen. Wichtige Hinweise auf den oberen Raumabschluss lieferten Bruchstücke der Deckenmalerei. Gebogene Zahnschnittfragmente vom Lünettenabschluss mit gewölbten Deckenansätzen belegen, dass Raum 14 von einem Tonnengewölbe überfangen war.

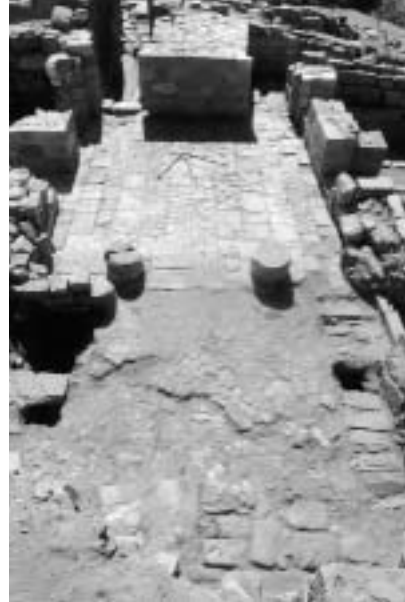
10 EZ IV. Blick von Norden auf die Räume 27 und 5 (Foto D. Keller)

Mit den Räumen 5, 27, 30 und 22 gibt sich an der Nordgrenze des Grabungsgeländes eine Raumgruppe des Wohnbereichs zu erkennen, die stark an die Figuration der Repräsentationsräume 19, 7, 6 und 17 erinnert (Abb. 1–2). Die zentrale Exedra 27 (ca. 5.3 m × 4.1 m) mit je zwei Türöffnungen zu einem Flügelraum im Westen (Raum 30) und Osten (Raum 22) ist mit dem nach Süden vorgelagerten Hofraum mit einer distylos in antis-Anordnung verbunden (Abb. 10). Übereinstimmend sind auch die beiden Service-Korridore, welche den Flügelräumen vorgeschaltet sind (18 und 23 bzw. 11 und 8). Neben der entgegengesetzten Orientierung unterscheidet sich die Figuration im Westflügel des Baus von jener im Süden primär durch die geringere Grösse und die bescheidenere Innenausstattung (vgl. unten).

Die beiden am Ort verbliebenen Säulenstümpfe des distylos zwischen den Räumen 27 und 5 tragen keine Basisprofile, was darauf hinweist, dass gleich wie bei den Säulen zwischen den Räumen 7 und 19 die Basen angestückt waren (vgl. oben). Die seitlichen Anten sind sehr stark abgewittert und als solche kaum mehr zu erkennen. Umso erstaunlicher ist der sehr gute Erhaltungszustand des geborgenen westlichen Antenkapitells (Abb. 11). Das Stück gehört McKenzie's heterodoxen/floraler Ausprägung des korinthischen Kapitells an und weist die Besonderheit auf, dass die cauliculi von Weinranken umwunden sind, von welchen unter den Voluten Trauben herabhängen. Die 1998 im Bereich des Hofes 19 geborgene Kapitellfragmente gehören dem gleichen Typus an, fallen aber mit zusätzlichem Weinrankendekor auf dem Abakus etwas reicher aus (Jahresbericht 1998, 40 Abb. 5).

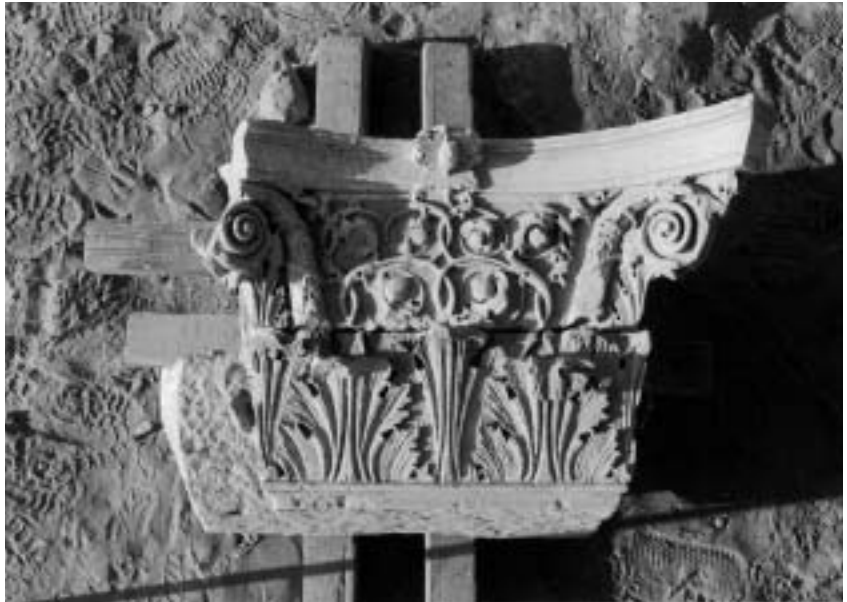
11 EZ IV. Raum 27: Kapitell der westlichen «Ante» (Foto O. Jaeggi)

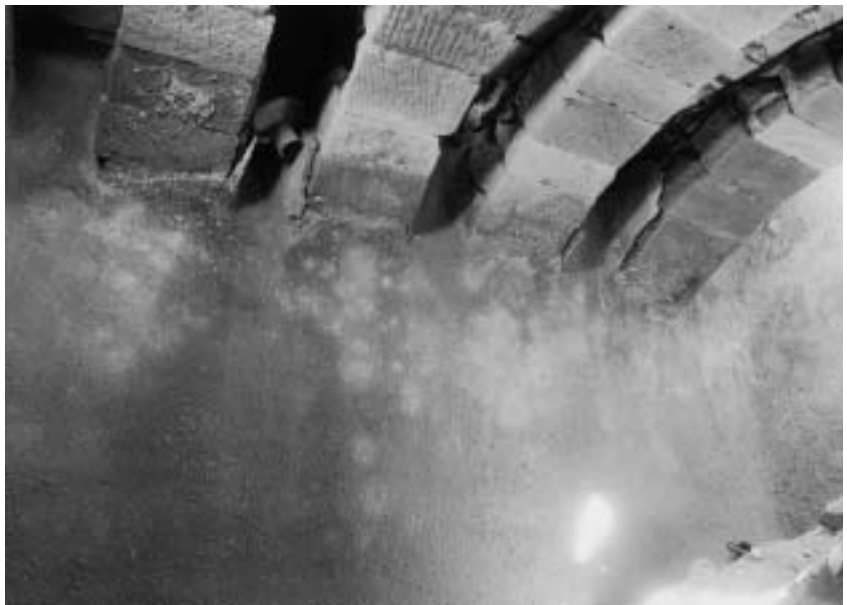
12 EZ IV. Zisterne unter Raum 27 (Foto D. Keller)

Die Vermauerung aller aufgedeckter Türöffnungen zwischen den Räumen 27 und 22 sowie von zwei der drei Türen zu Raum 30 kann bis auf weiteres ebenso wenig datiert werden wie die Entfernung des Bodenbelags aus Raum 27. Unter Raum 27 befindet sich eine sehr gut erhaltene, in den Fels eingetiefte Zisterne von mindestens 3.5 m Tiefe (Abb. 12)¹². Vier Bögen mit seitlichen Abständen von 35–50 cm überspannen die Zisterne in Nord-Süd-Richtung. Auf Abb. 12 ist das Ergebnis eines Missgeschicks festgehalten, das einem der Hausbewohner vor ca. 1900 Jahren widerfuhr: Ein zwischen zwei Bogenansätzen der Zisterne steckendes, komplettes Schöpfge-

fäss aus dem späteren 1. oder frühen 2. Jh. n. Chr. ist zu erkennen¹³. Das Gefäß dürfte beim Wasserschöpfen in die Zisterne gefallen sein und später vom steigenden Wasserspiegel bis unter die Bogenansätze getragen worden sein, wo es nach dem Absinken des Pegels hängen blieb. Die Zisternenmündung ist zwar verloren, kann jedoch mit einiger Wahrscheinlichkeit über der Bodenfehlstelle in der SO-Ecke rekonstruiert werden (vgl. Abb. 10). Überraschend ist das Fehlen von Anhaltspunkten für eine Einlassöffnung oder Leitungsmündung in der Zisterne. Möglich ist, dass der Wasserspeicher durch eine Fallleitung von oben mit Regenwasser gespeist wurde. In der SO-Ecke von Raum 27 zieht knapp unter dem Bodenniveau ein felsgehauener Überlaufkanal entlang der Ostseite von Hof 5 nach Süden weg und durchquert Korridor 2 sowie Raum 10. In Korridor 11 mündet er in einen zweiten, wahrscheinlich von Hof 19 her kommenden Kanal und lässt sich bis zum Felsabbruch in Raum 10 weiterverfolgen (vgl. Abb. 1–2; Jahresbericht 1998, 44 Abb. 9).
